要 望 書

令和 2 年 4 月 13 日

下十二町自治会長 谷内

令和2年度下十二町地区要望事項一覧

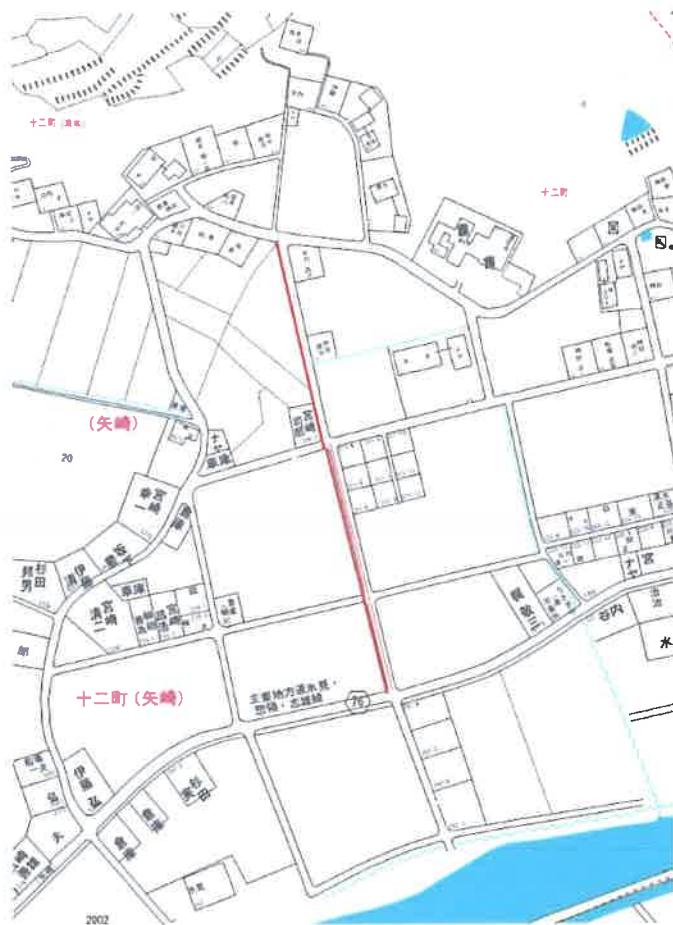
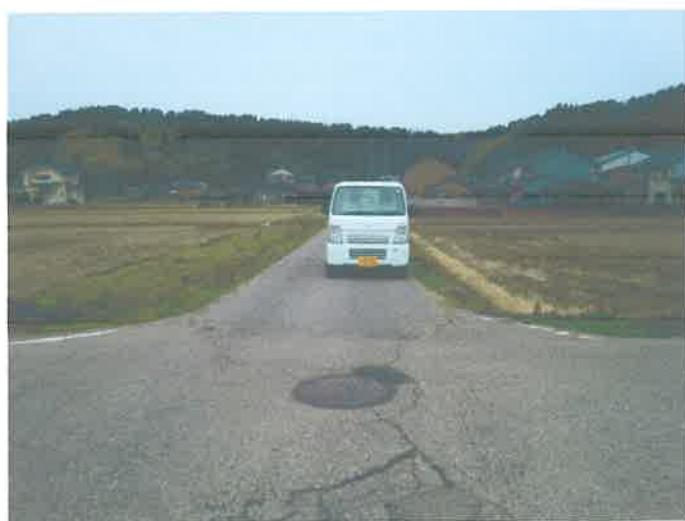
要望理由 現状は市道の舗装部分の幅員が3.5mと狭く、軽自動車同士のすれ違いさえできない状況である。市道沿いの排水溝（現状は内径40cmの明渠）を改善し、幅員4.5mを確保してほしい。

(軽自動車のすれ違いができない)

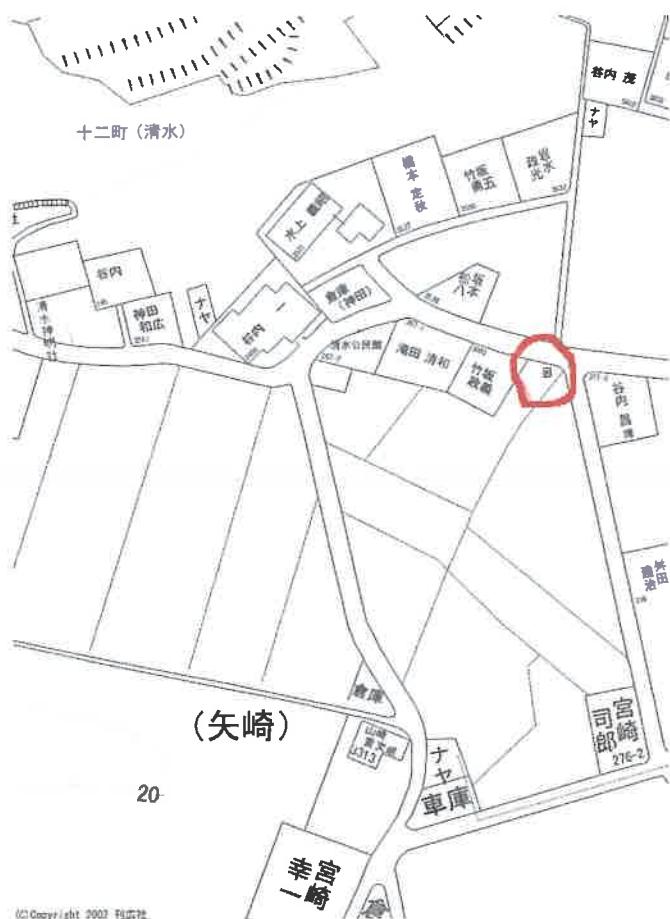
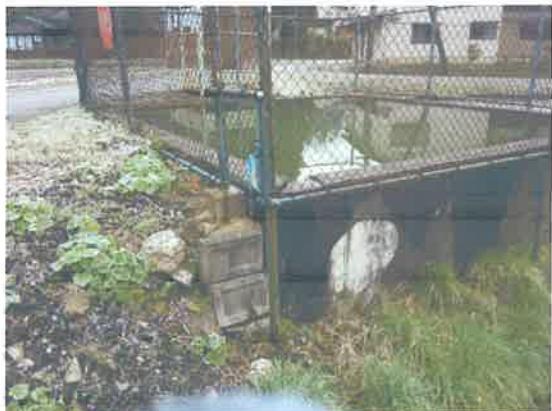
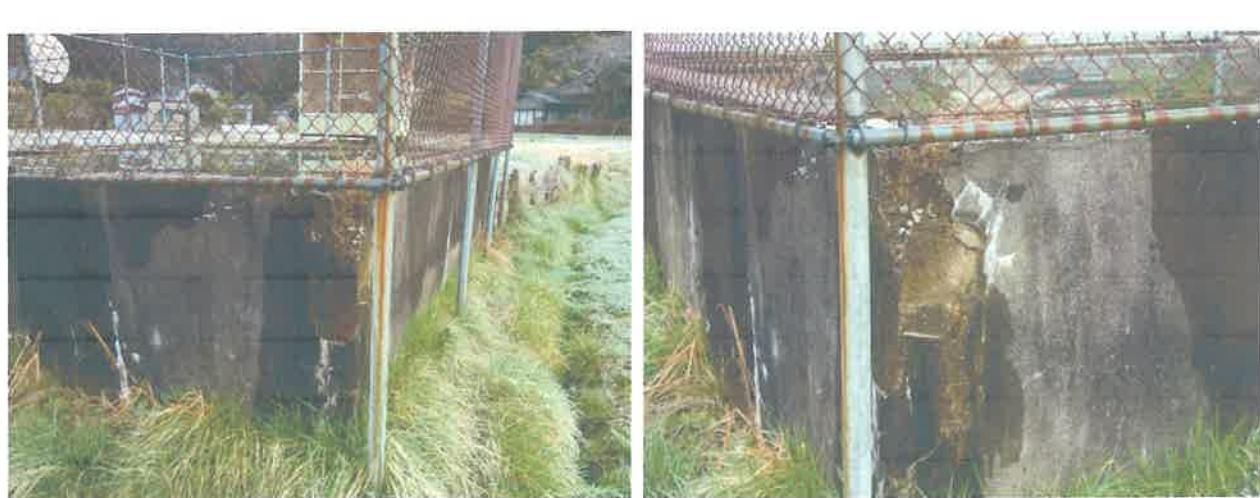
要望理由 地域の安全上重要な施設である防火用水の老朽化が進んできている。その程度は我々では判断できないので、先ずは一度点検をして頂いた上で、改善が必要であればお願ひしたい。

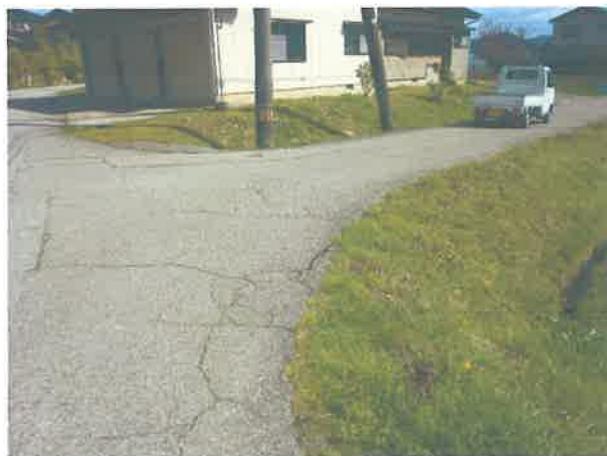
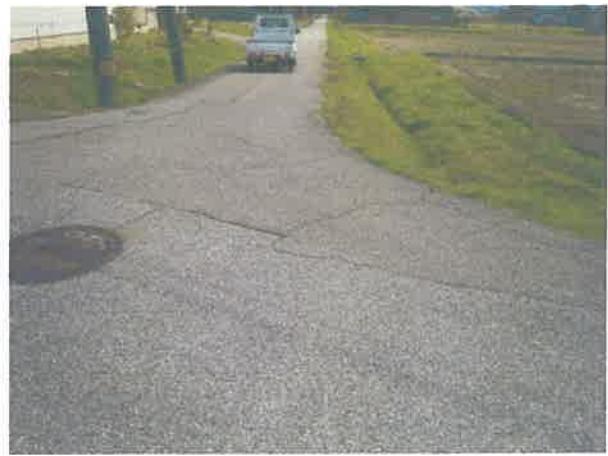
要望理由 カーブしている箇所に電柱が立っていて大型車などが右折しにくい。そのためカーブの内側が少しずつ沈降してきている。また、その個所と隣接する部分の路肩も泥止めしてある木材が腐っているので、擁壁などを用いて改善をお願いしたい。

電柱があって大型車が右折しにくい

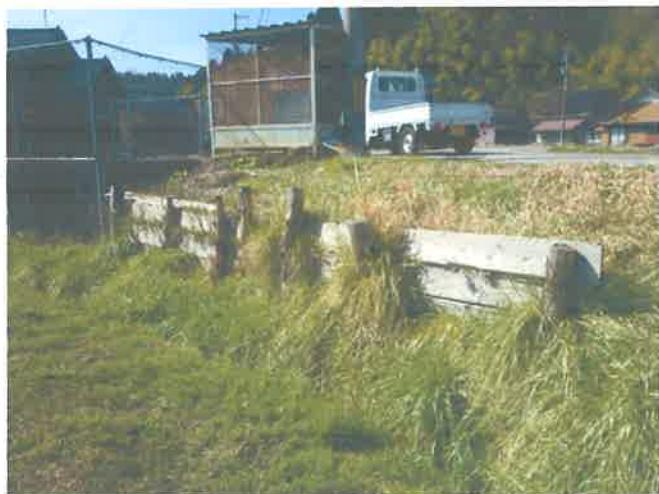
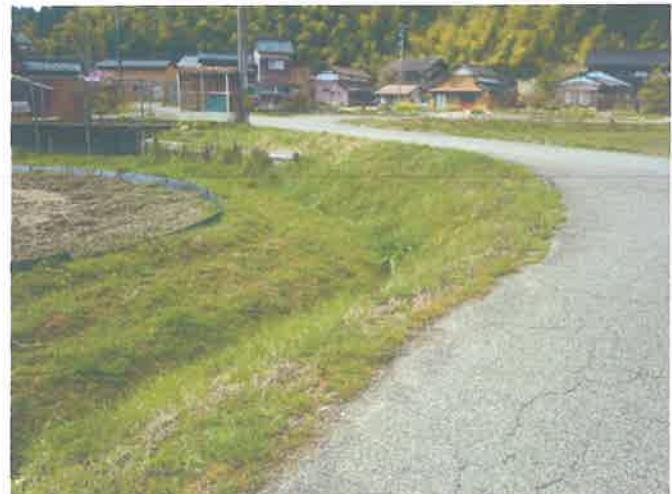
路肩の泥止めが老朽化して崩壊寸前

泥止めしてある部分までが、市道
の一部分か否かは不明

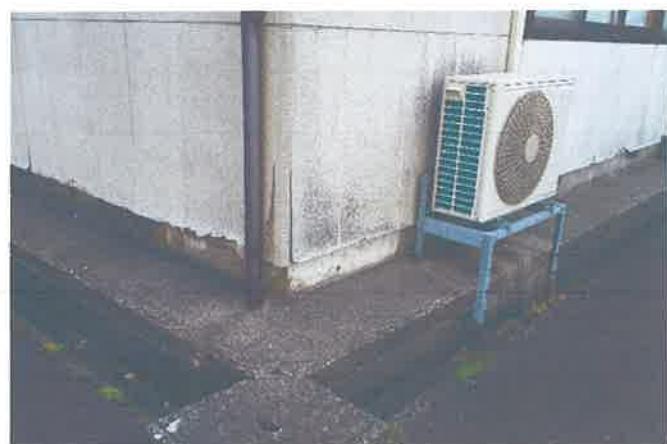
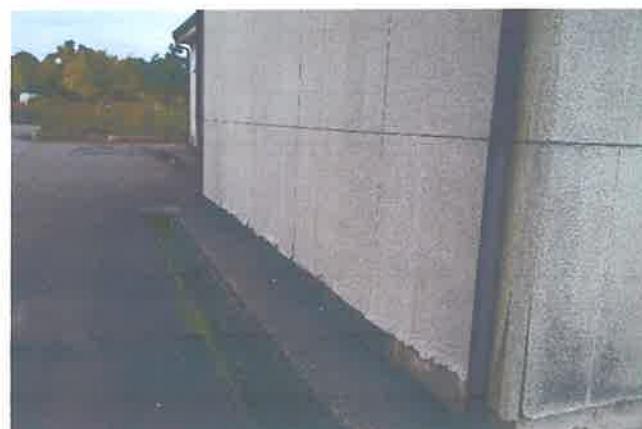
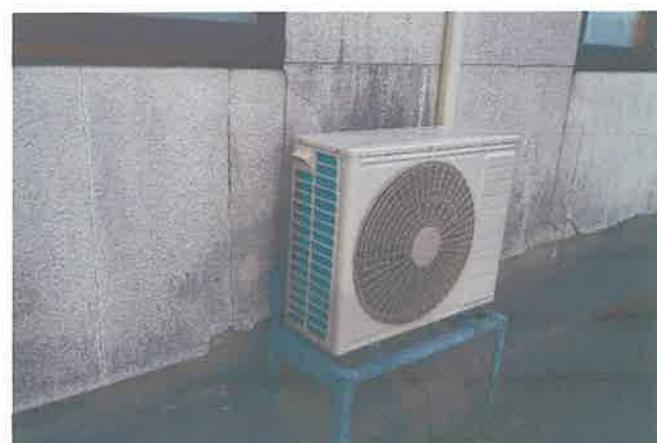
要望理由 外壁は経年劣化が激しい。現在のところ内壁への水の浸み込みは見られないが、早期の修繕が必要と思われる。

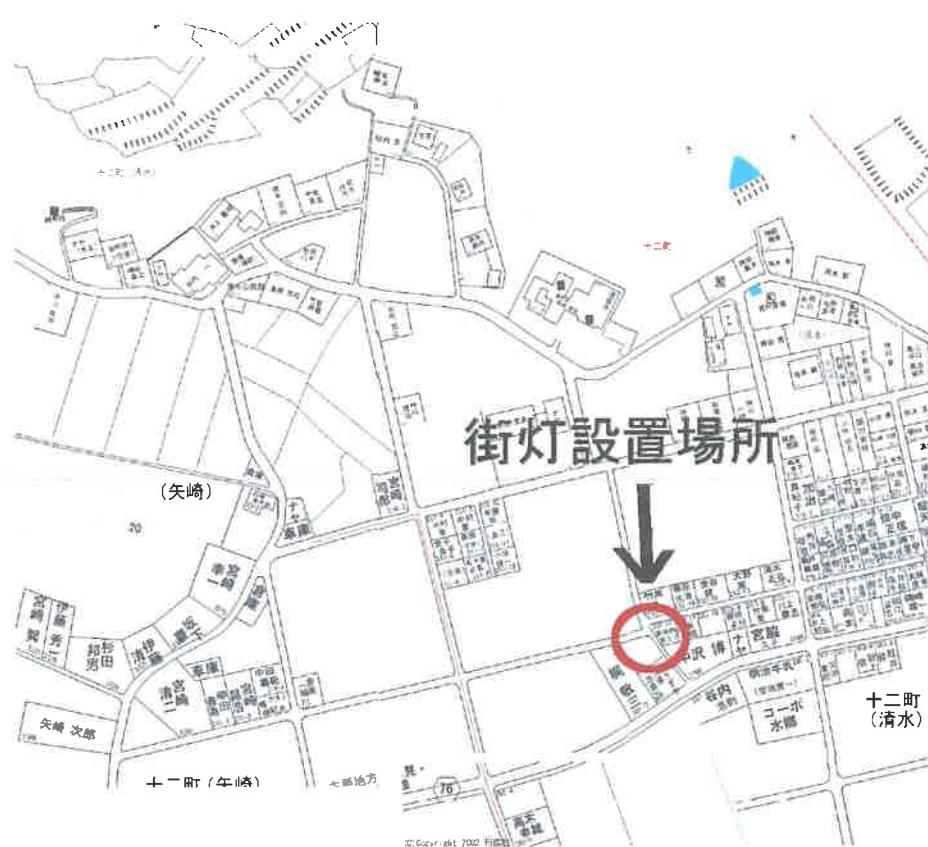
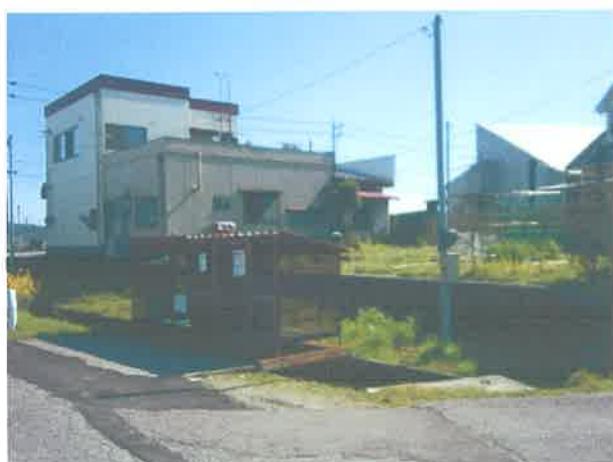
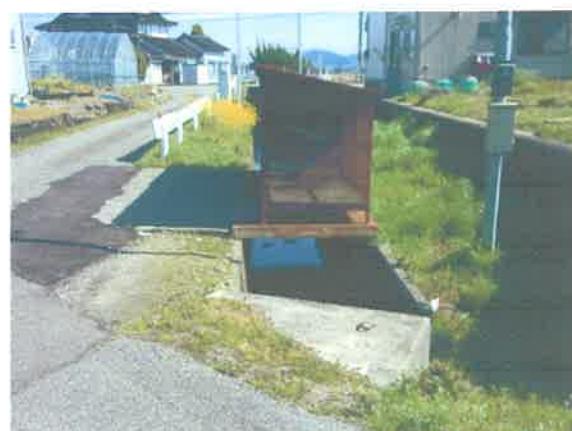
要望理由 ゴミ集積所が排水路上に設置されているが、付近に街灯が無く、冬季間の早朝の時間帯は暗いので多少の危険性があり、利用者は不便を感じている。付近に街灯の設置をお願いしたい。

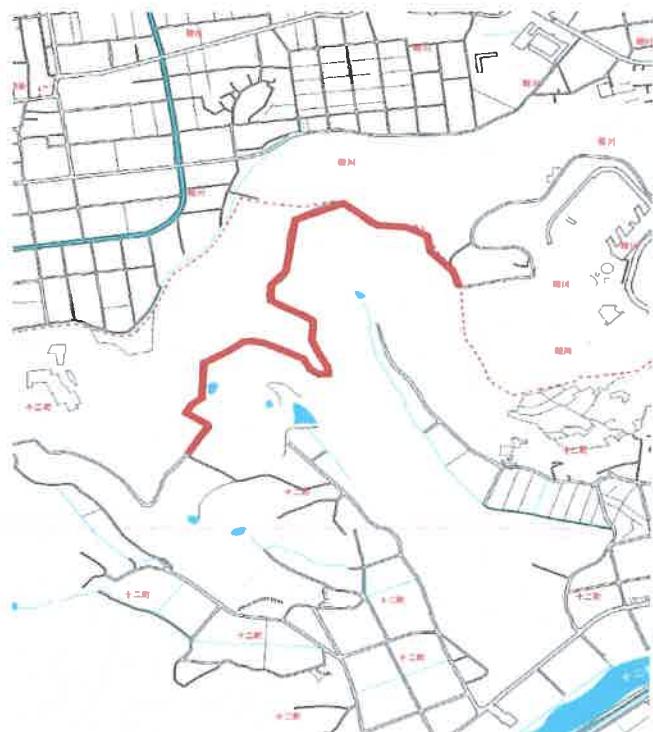
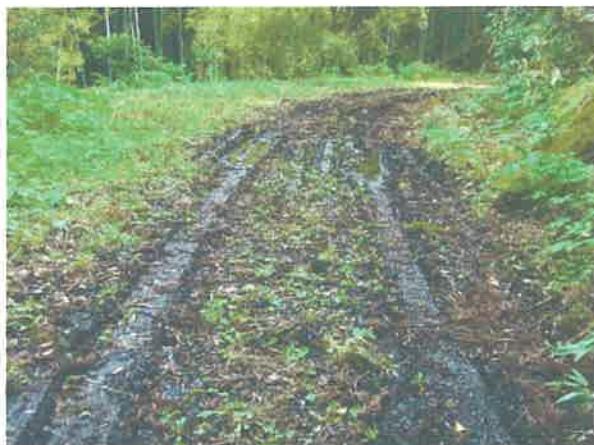
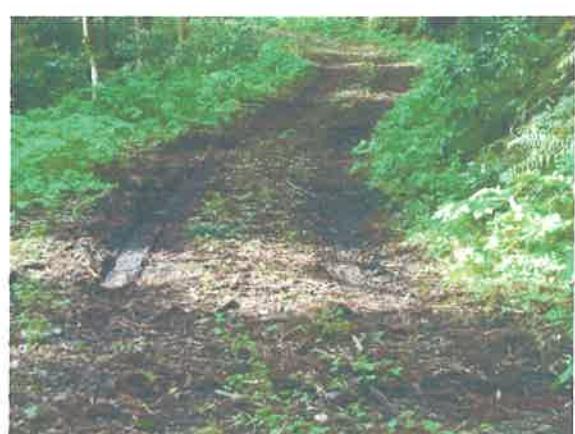
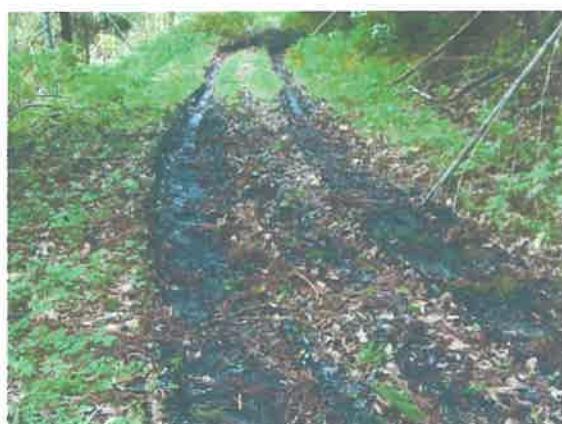
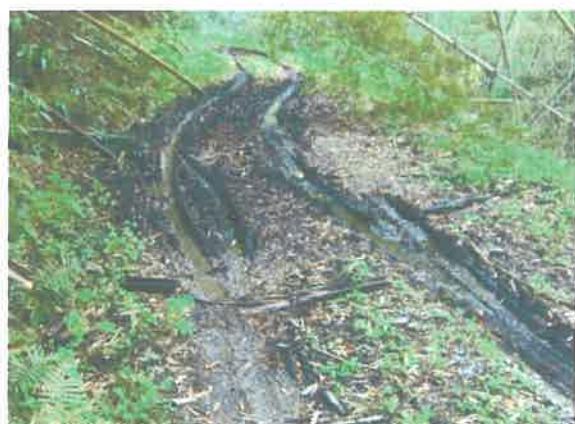
要望理由 山林の所有者等がたまに通るくらいで交通量は極めて少ないが道路がぬかるんでいた場合、通行車両がスリップして脱出できない状況も考えらる箇所がある。数カ所に碎石を投入する程度の補修をお願いしたい。

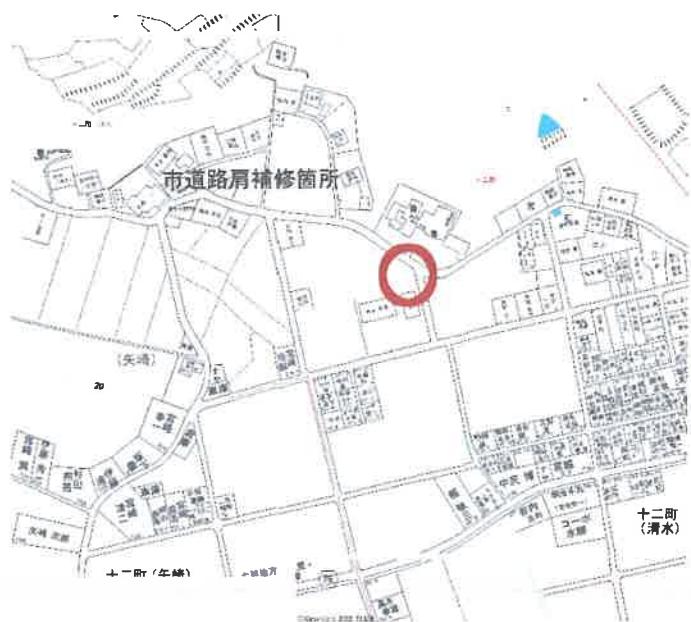
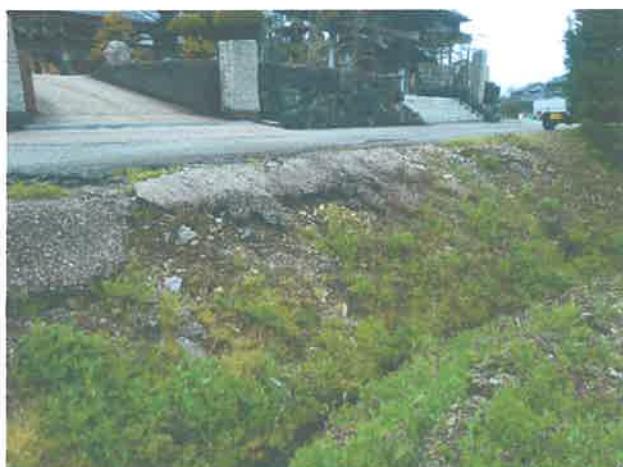
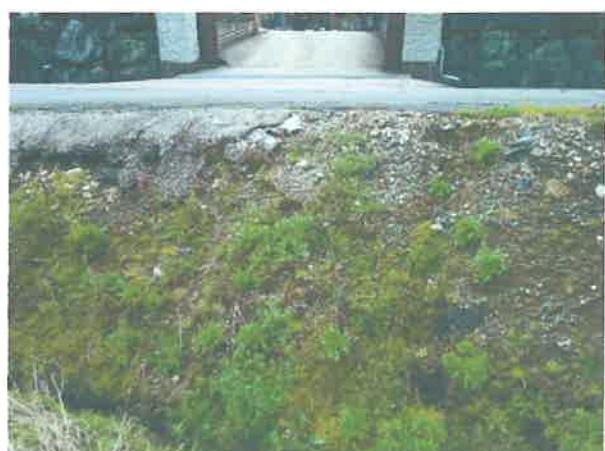
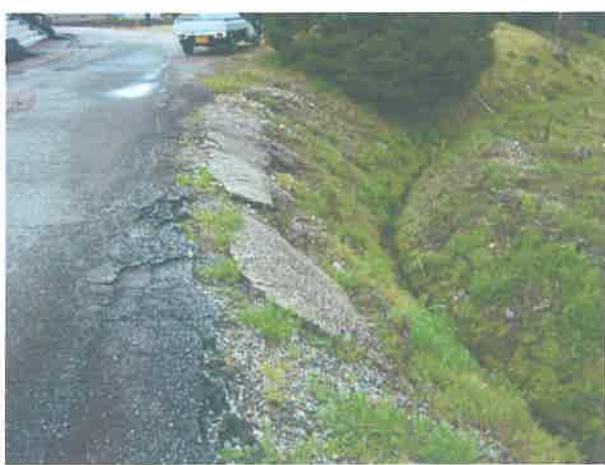
要望理由 市道から排水路までの高低差があり、法面の土砂が用水路に流れ込んで用水路が埋まってしまうので改善をお願いしたい。

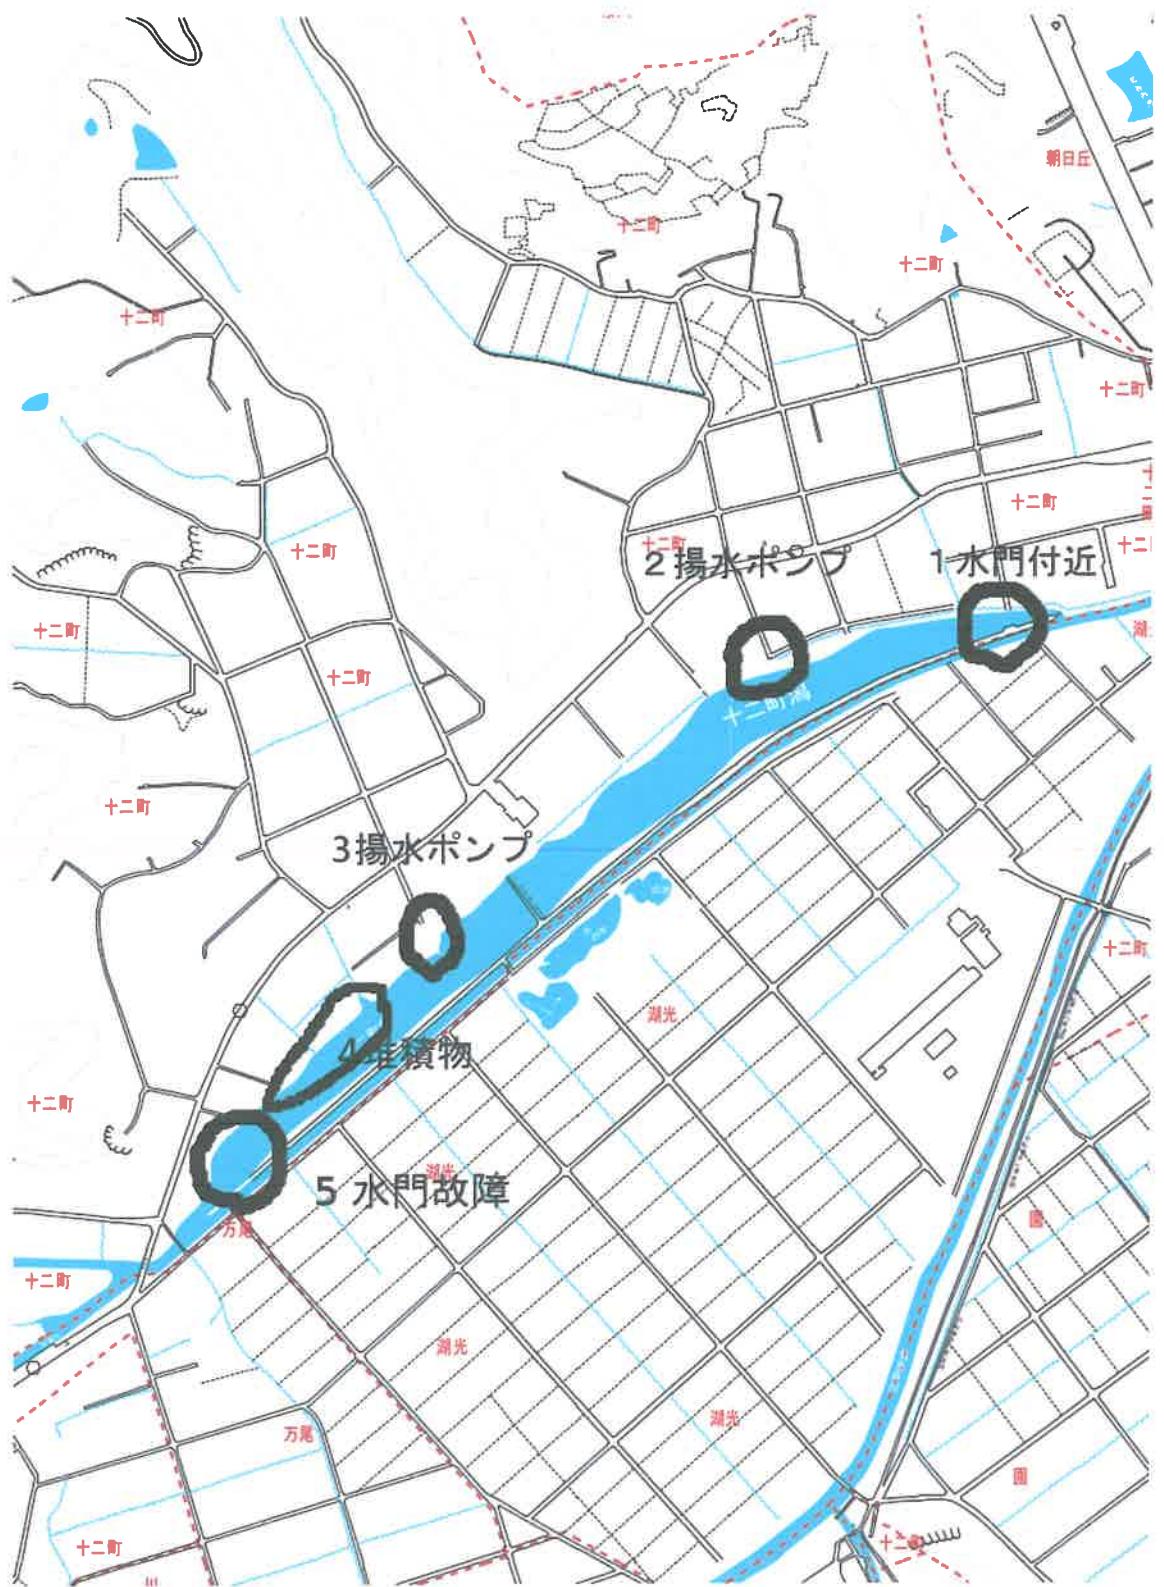
十二町潟の保全管理の所在や所有者については把握していないので、市への要望事項として上げるのは不適切なものもあると考えるが、葦などの植物の堆積によって水深が浅くなり、そう遠くない将来においてこれらの機能が失われると考えられるので、十二町潟の保全管理について総合的に考えて頂きたい。

- (1) 地図番号 1 水門付近の浚渫（水路確保）
- (2) 地図番号 2 揚水ポンプの取水口付近の浚渫
- (3) 地図番号 3 揚水ポンプの取水口付近の浚渫
- (4) 地図番号 4 浚渫または堆積物の除去（現在でも、豪雨の時は付近の一部の住宅の床下浸水の危険性があるので、氷見市による浚渫が度々行われている）
- (5) 地図番号 5 上十二町側の水門が故障しているので豪雨時の排水に支障があったり保水しなければならないときにその機能が果たせなかったりする（今まで修理の要望書は提出している）
