要 望 書

川田池の水路、堤体、管理道路の復旧及び堆積土砂の浚渫について

写真整理帳

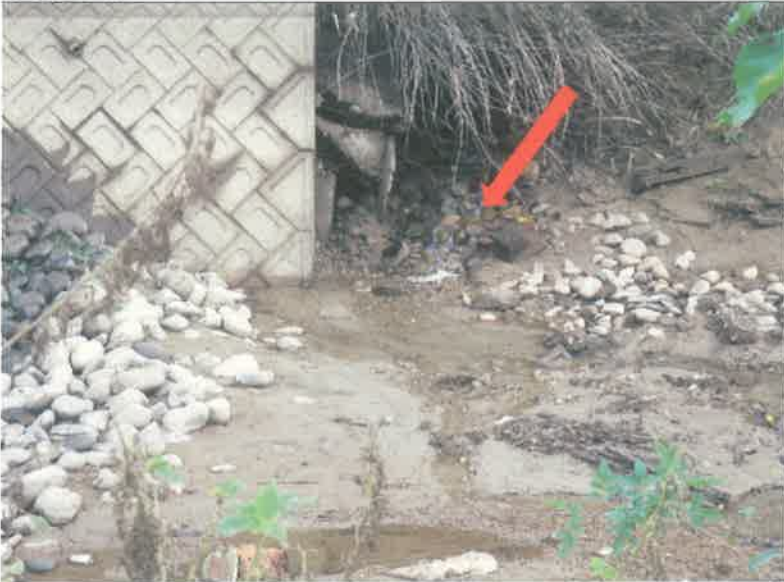
写真番号: 1

川田池流入部分水路(末端開口部)

昭和46年竣工。水路末端の開口部。朱矢印の箇所より、水路の不同沈下により、上流の水がプレハブ水路の側板または底板の隙間から、水路の底を通過して川田池に流入している。

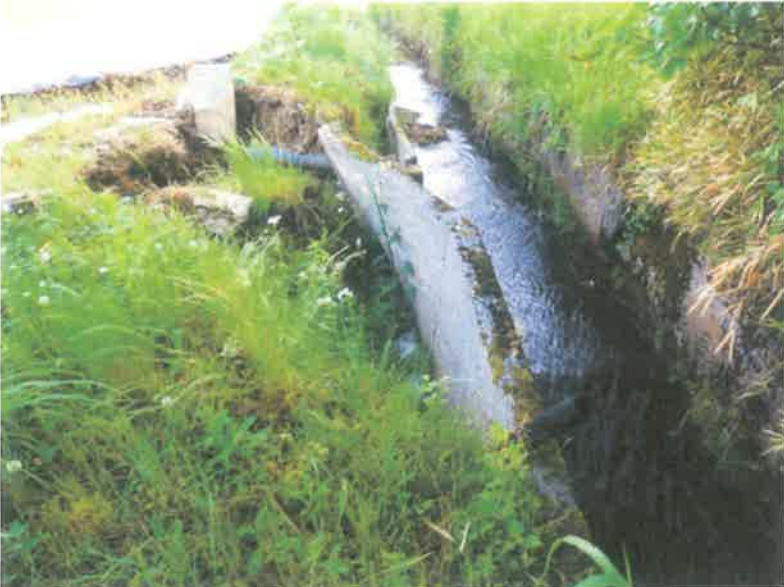
写真番号: 2

川田池流入部分水路(川田池側より上流を望む)

昭和46年竣工。当時から流入箇所の水路幅が約10cm狭くなっていることが災いしているのか、洪水時にこの部分で水位が上昇する。

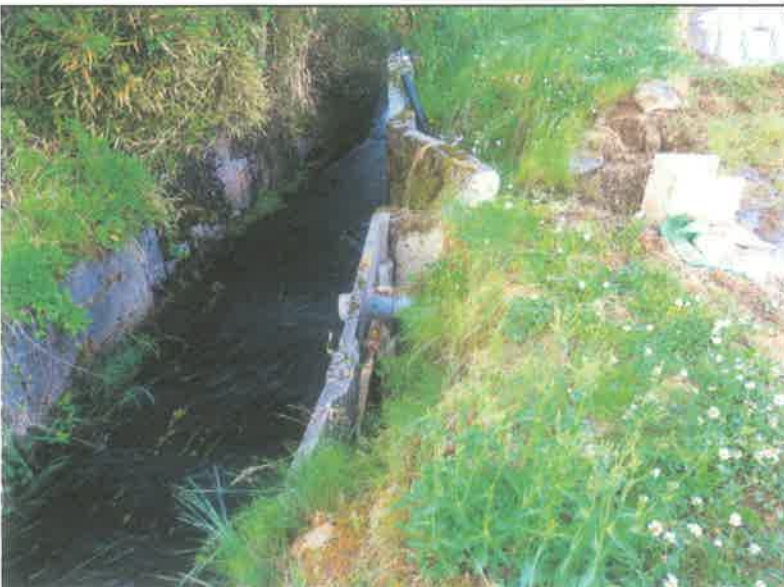
写真番号: 3

川田池流入部分水路(水路上流より、川田池を望む)

昭和46年竣工。当時から流入箇所の水路幅が約10cm狭くなっていることが災いしているのか、洪水時に水位が上昇すると考えられる。不同沈下により、底板の下に水が回っている。

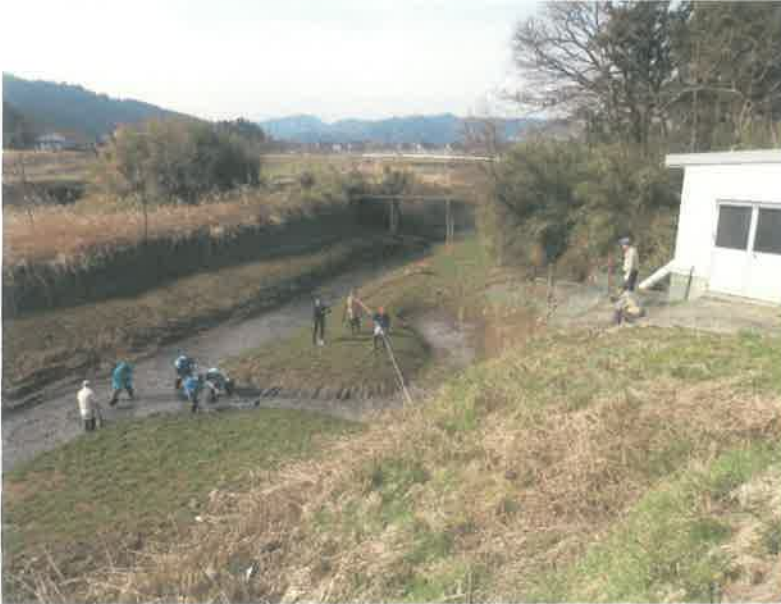
写真番号: 4

川田池 (ポンプ場) 水を抜いた状態

ポンプ給水施設清掃風景。建物は、給水ポンプ施設。写真中央から左斜めに流れる川状の底が池の最下部。左右に堆積した土砂がある。た

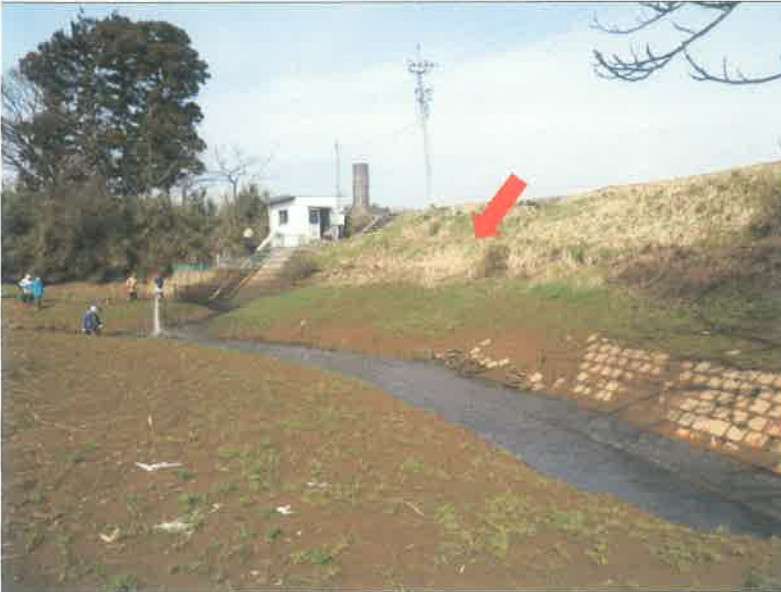
写真番号: 5

川田池 (ポンプ場) 管理道路と堤体 (水を抜いた状態)

朱矢印が徐々に手前の川状のところに移動(下がって)してきている。張りブロックが一部流失した状態。写真手前右側に、竣工時からの張りブロックが残っている。写真手前には堆積した土砂がある。

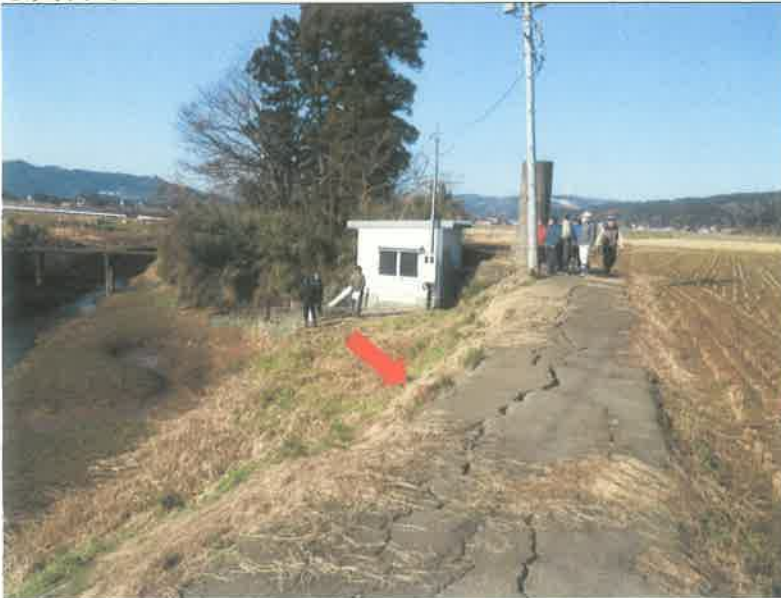
写真番号: 6

川田池 (ポンプ場) 管理道路と堤体 (水を抜いた状態)

管理道路であるが、堤体の法面(地盤)が下がっていくためか、法面に段差が発生(朱矢印)。管理道路の舗装面に亀裂が発生している。以前は、農道から軽四輪の乗り入れが可能だった。

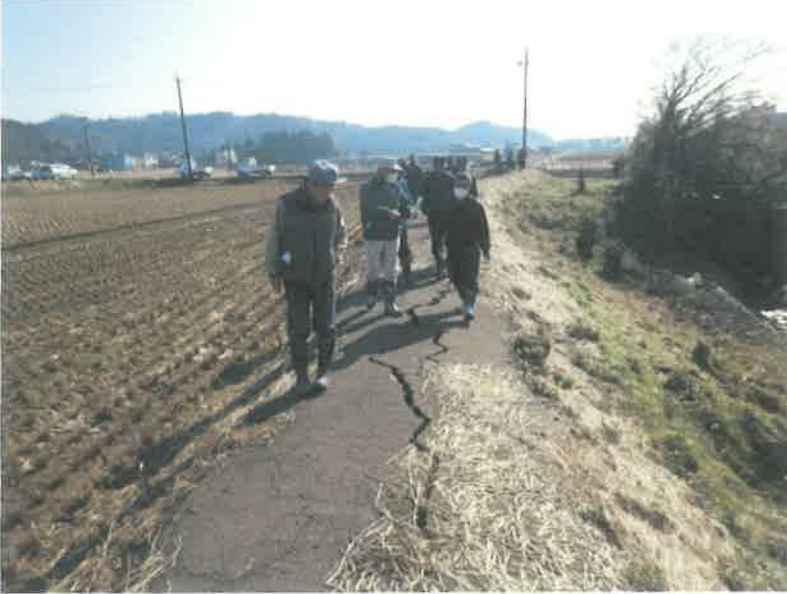
写真番号: 7

川田池(ポンプ場)管理道路と堤体
(水を抜いた状態)

管理道路であるが、堤体の法面(地盤)が下がっていったためか、法面に段差が発生(朱矢印)。管理道路の舗装面に亀裂が発生している。以前は、農道から軽四輪の乗り入れが可能だった。

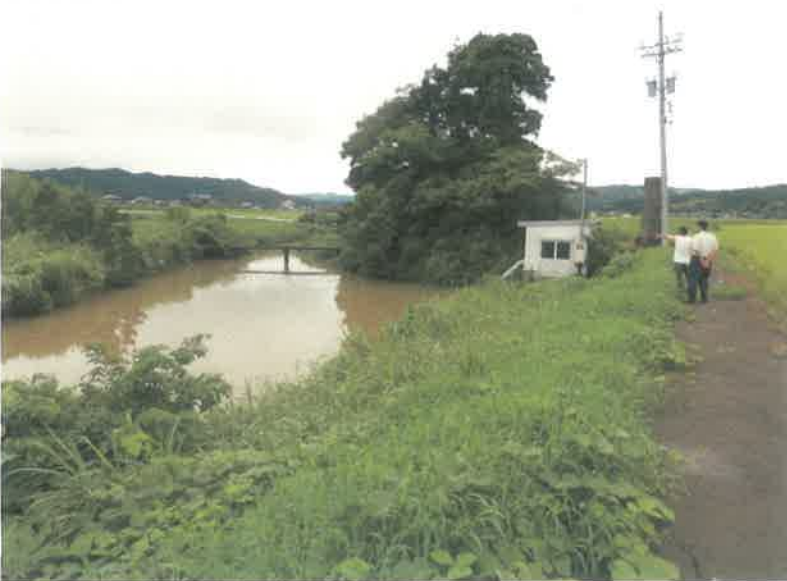
写真番号: 8

川田池(ポンプ場)管理道路と堤体
(満水状態)

雨警報発生時の施設点検
