要望書

下十二町自治会長 三井 清三

令和4年度 下十二町地区 要望事項

1. 十三谷農業研修館の補修について
2. 八幡池の漏水個所の調査について
3. 市道の路肩補修等について(氷見市十二町 3647-1 前の市道)

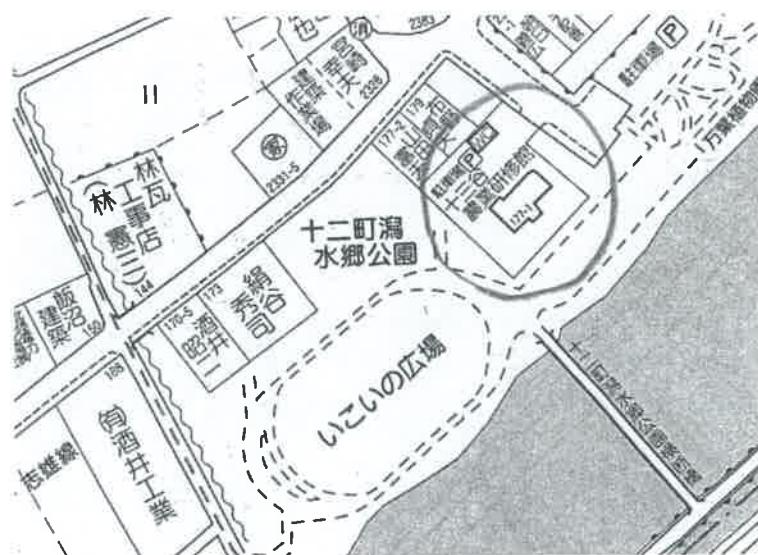
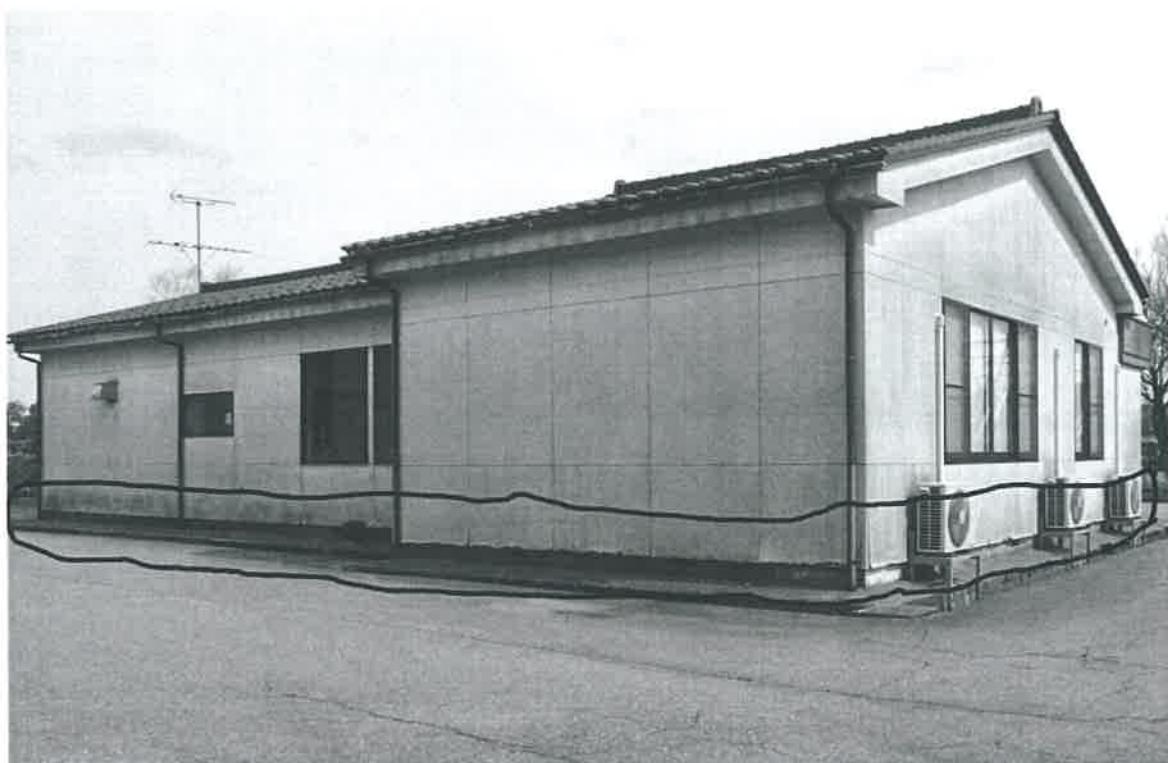
建物外壁の損傷は、素人目でも張り替えが必要なほどの状態で、特に壁面の裾部、水切りあたりの劣化、剥離が進み、手で触るとぼろぼろと崩れてくるほどです。幸いなことに、雨水が建物内部に入り込んで躯体に影響を与えるところまでは至っていないように思います。

建物の裏側にあたる北側の外壁と、エアコン室外機がある西側の外壁の経年劣化が進んでいる。壁下部の基礎付近の壁は雨や雪の影響もあるのか、特に傷みが激しい。

補修は、外壁のすべてを一度に補修するのが望ましいのですが、建物入口にあたる南側外壁と、東側に面した外壁の2面が相対的に傷みが少ないことから、一期、二期と、補修工事を分けて実施する方法も考えられます。

いずれにせよ、放置すると確実に劣化が進んで躯体にまで損傷が及ぶのは時間の問題です。どうか早い時期の補修のご検討、よろしくお願ひ致します。

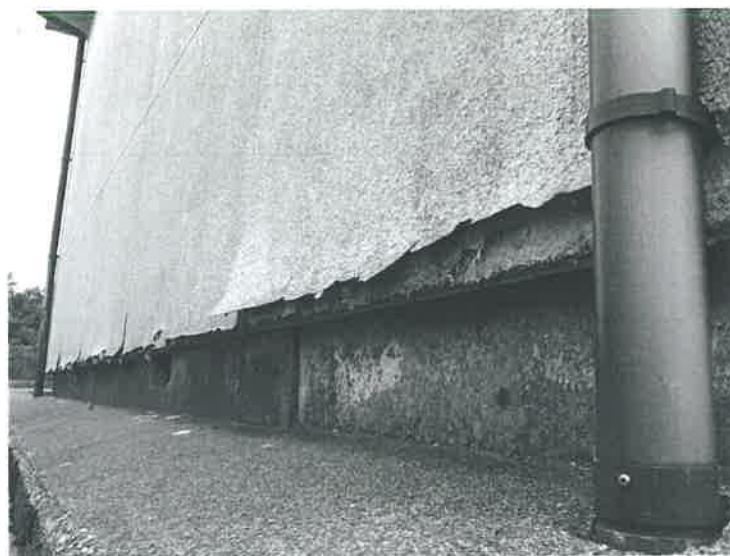
建物の西側に面した壁面。壁と基礎との境目あたりがめくれて崩れている。

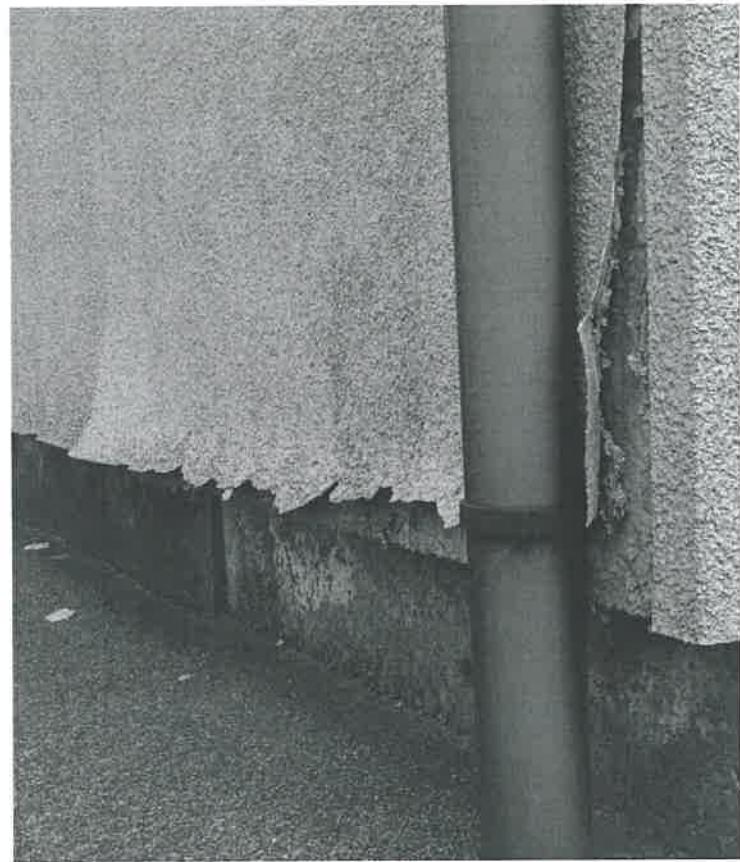
雨どいのところの継ぎ目も壁がめくれ、浮き上がっている。

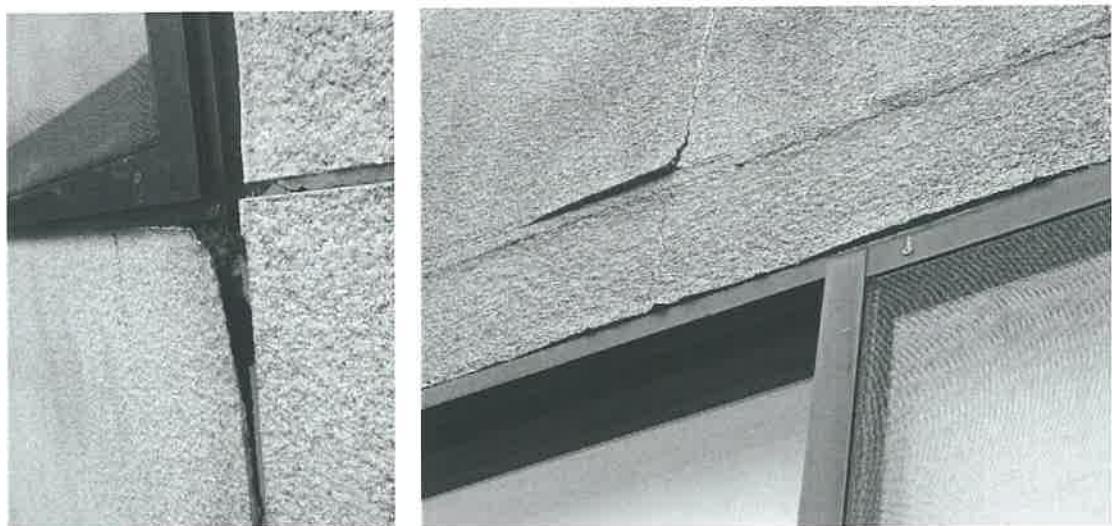
写真左は、窓のサッシ部。写真右は、壁のいたるところにめくれやヒビ割れが発生。

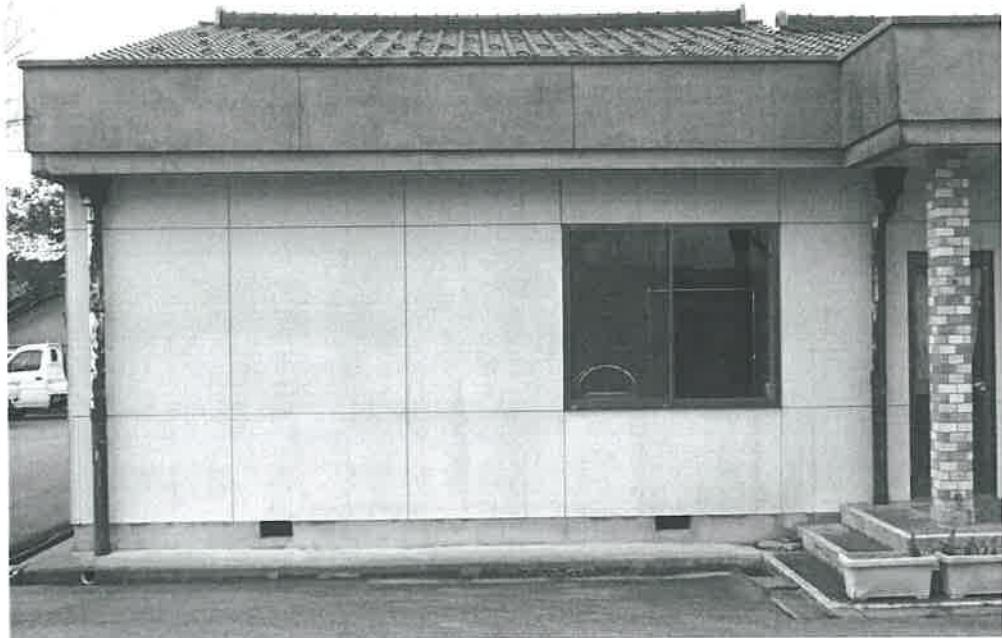
南側に面した建物正面の外壁。風雨の影響があまりないためか、損傷が少ない。

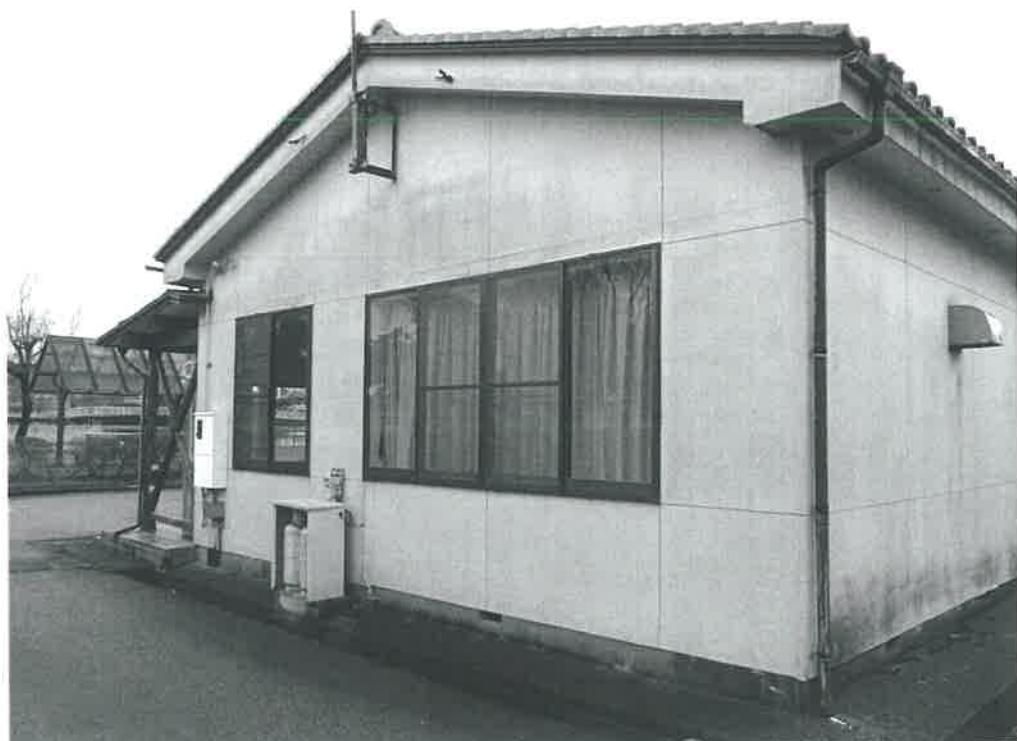
東側の外壁も西側や北側に比べて傷みが少ないように見える。

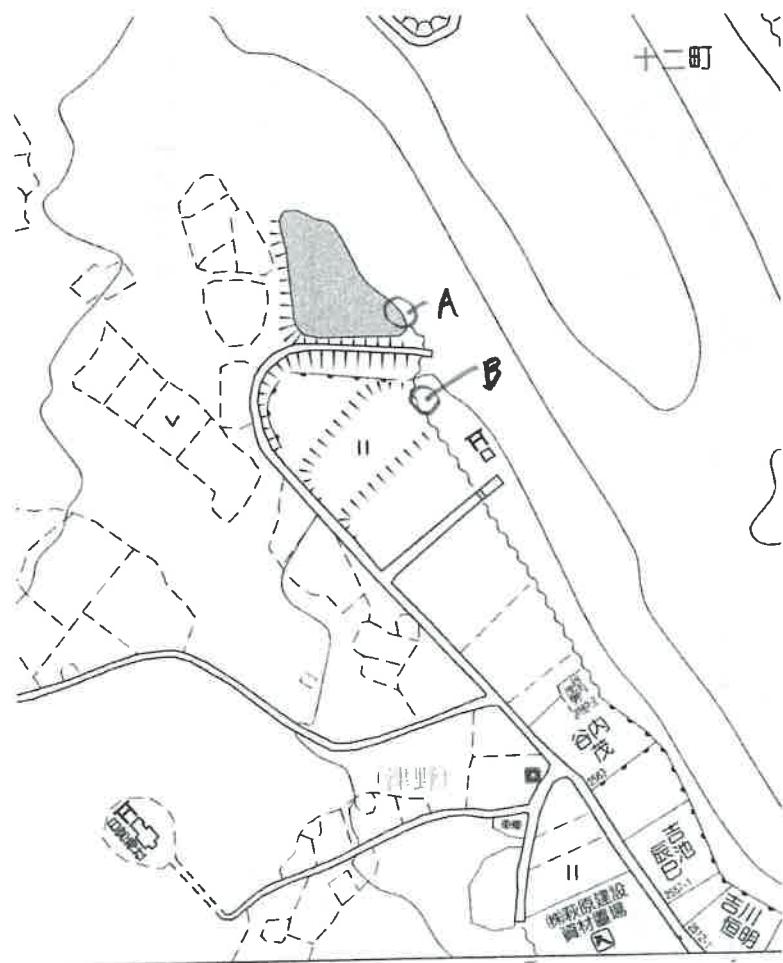
現在も八幡池の漏水状況の点検を行っていますが、相変わらず池の水が一定水位まで以上はたまらない状態が続いています。池からの漏水箇所は山際のブロック壁を中心としたあたりだと推測されていますが、①正確な箇所までは特定に至っていません。また、ため池から漏れ出した水が②どこに抜けているのか、この両方が定かではありません。したがって③漏れが拡大しているのか否かについての判断が難しく、すべて推測に基づいて見守っています。

八幡池のAのところが漏水個所と思われるブロック壁のある場所。
地山のBのところが出水していると思われる場所。

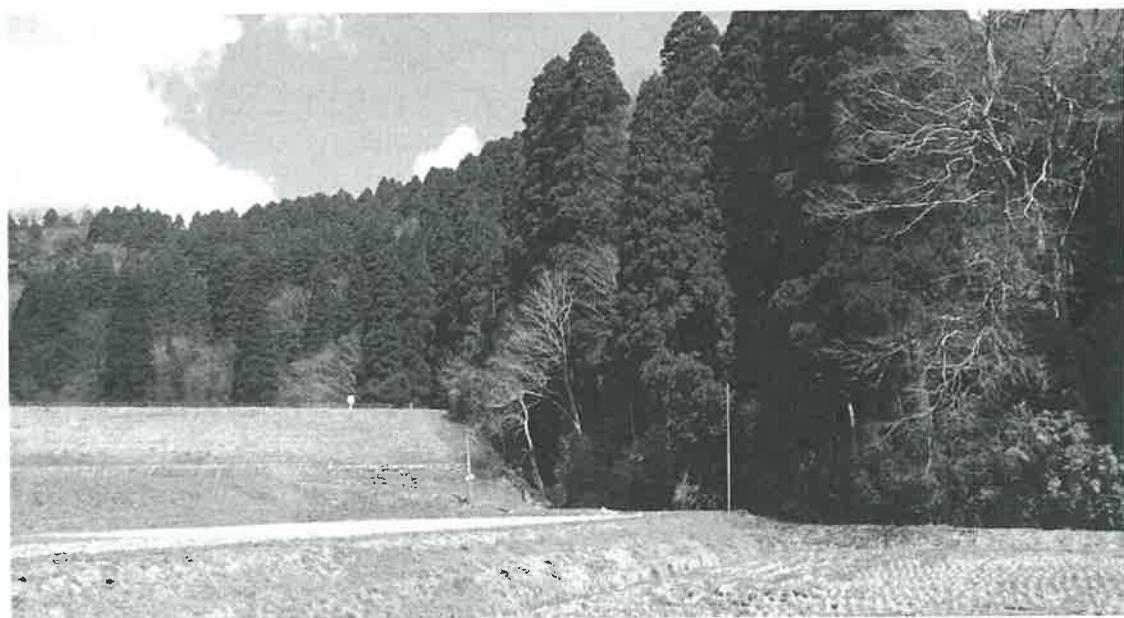
左手が八幡池の堤体盛土、右が地山の麓。山に沿って用水路が引かれている。

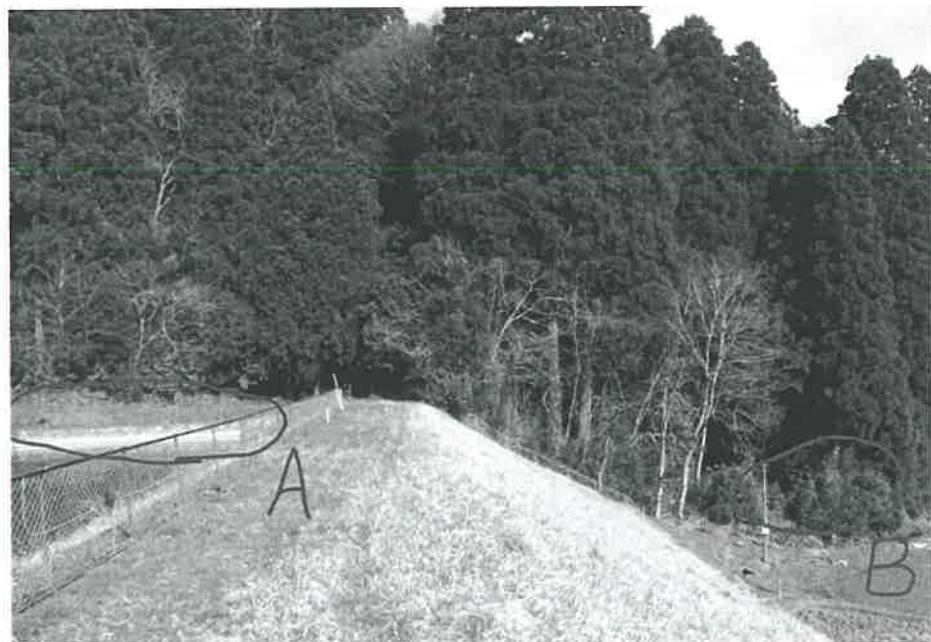
漏水個所とされる八幡池のブロック壁(A)と、出水箇所(B)と思われる地山の場所。

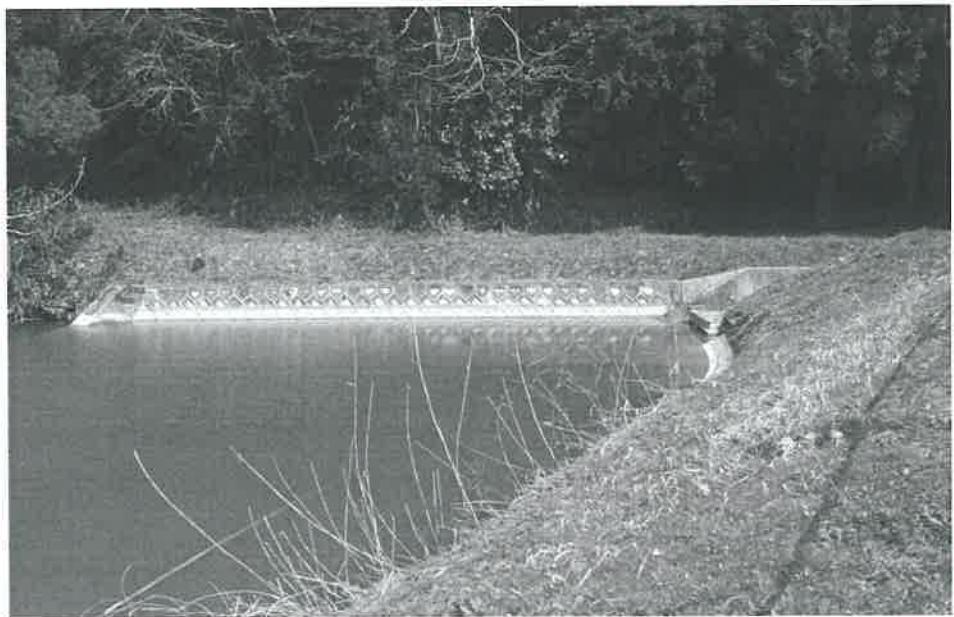
八幡池の山側のブロック壁。ブロックにヒビや割れ目等がなく、目視では正常に見ええる。

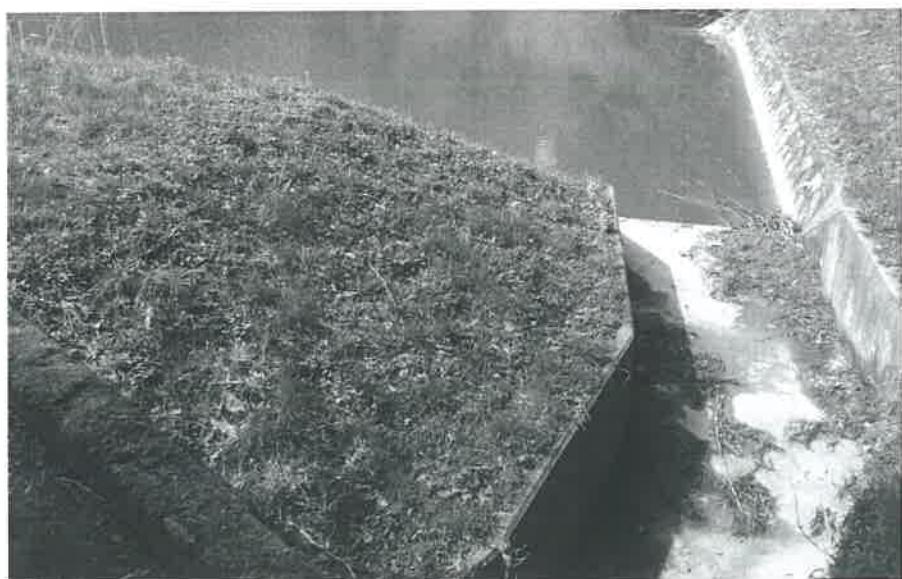
八幡池の放水路。池の水位が常にこの高さで維持されており、放水路から水があふれ出る様子が見られない。

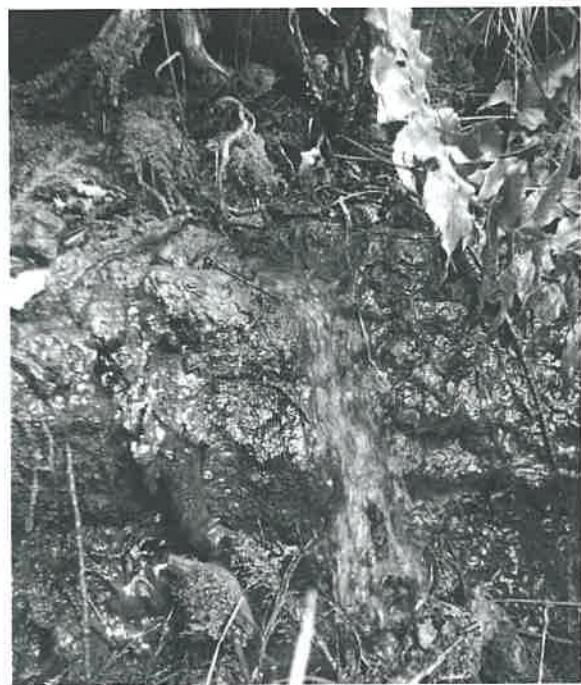
八幡池から漏れ出たと思われる水が、地山の地層を伝って山裾の岩の割れ目④箇所から出ているようです。ただ、これが⑤漏水か自然湧水なのか、あるいはその両方が混在しているのか、これまた見当がつきません。

岩肌からこのような出水が複数確認できる。

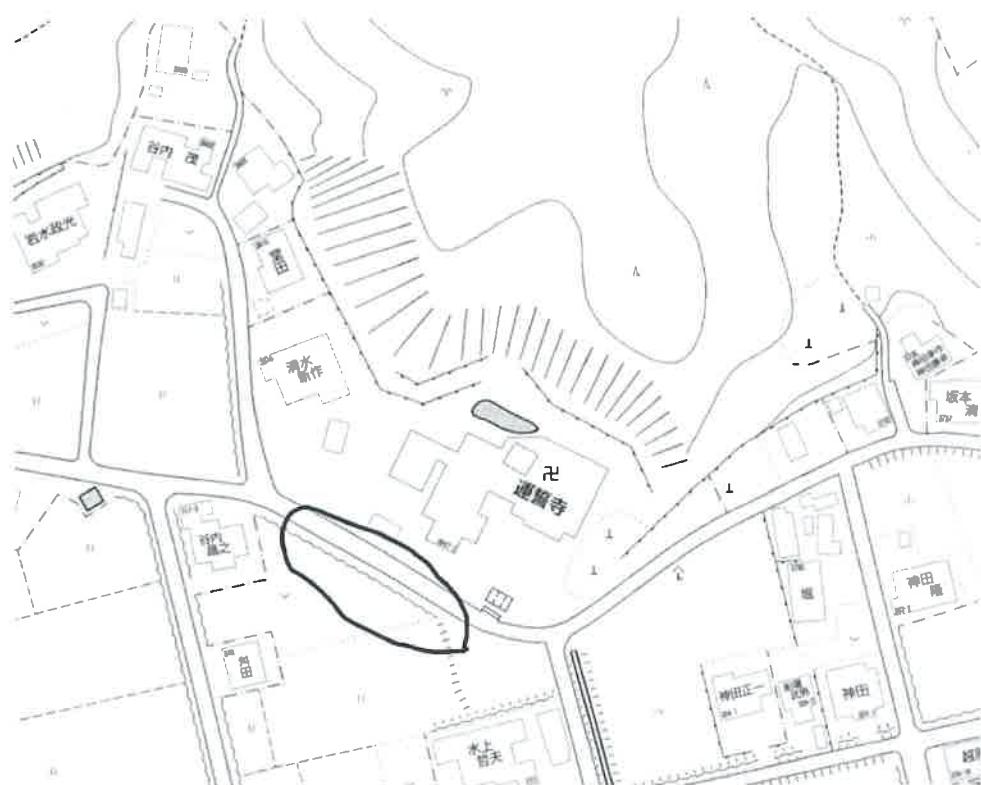
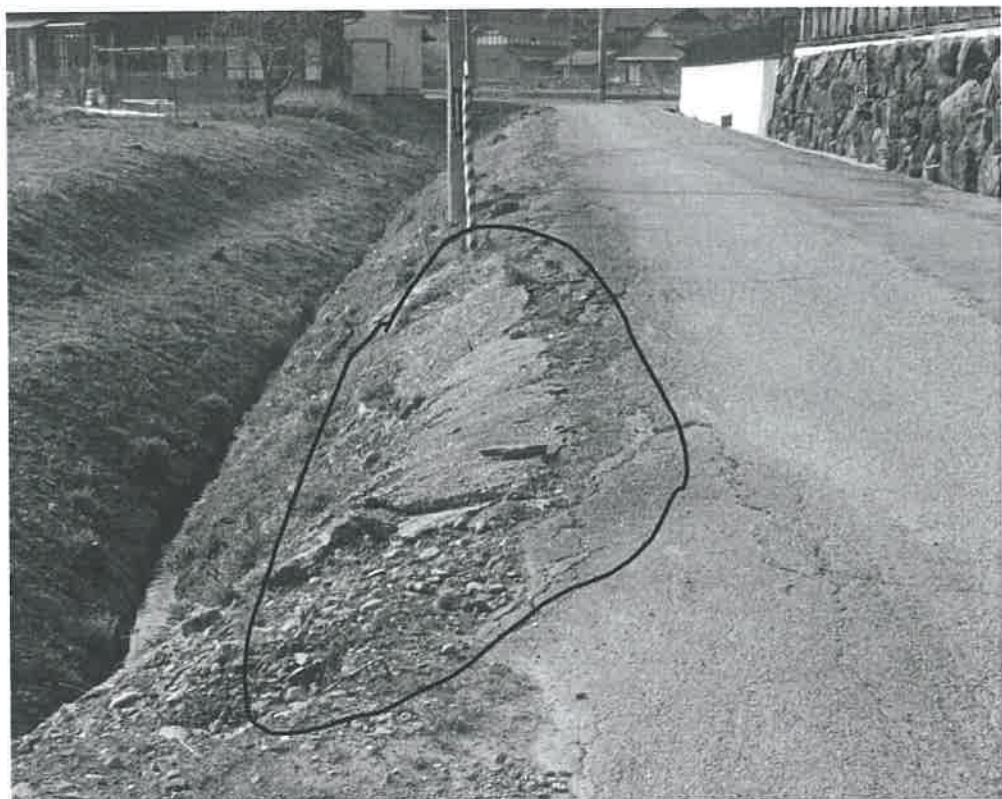
「十二町 3647-1 前の市道」は、道路と用水路との高低差が 2 メートル以上あるうえ、法面が急勾配なことから路肩を補強するコンクリートが浮き、ずれ落ちそうになっています。雨が降ると路肩や法面が雨水に削られ、用水路に土砂が堆積して農業用水路に支障が出ます。また、道路の利用者にも危険なことから①路肩の補修をお願い致します。

道路の路肩や法面がずれ落ちそうになった状態。放置すると、いずれ用水路を塞いだり、押し流したりすることになる。

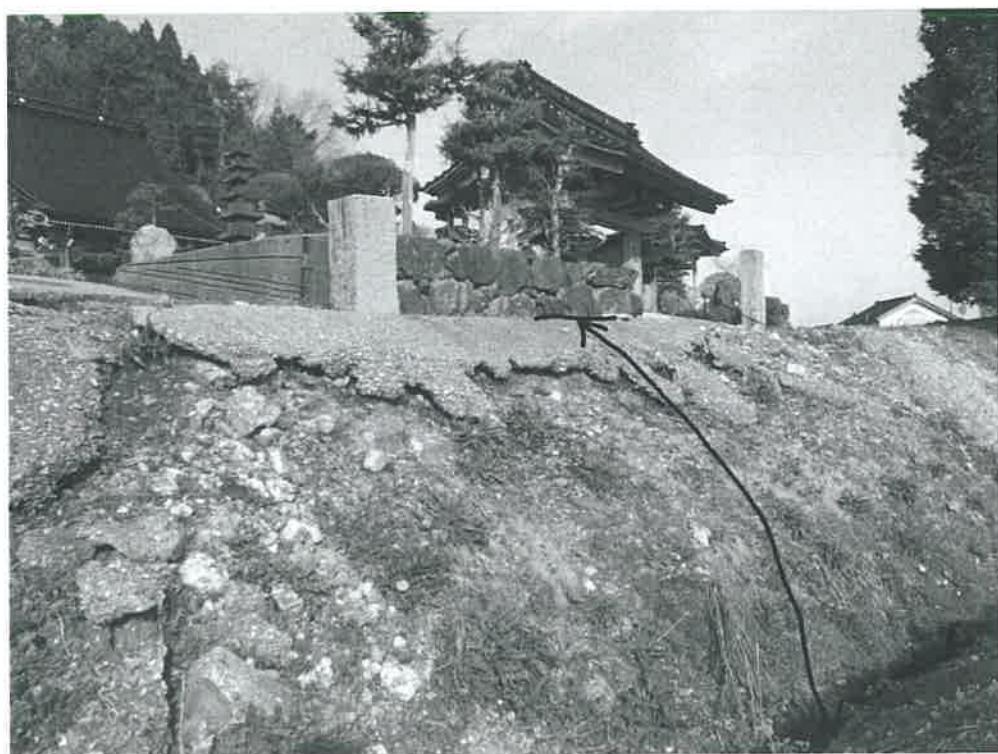
用水路から道路の路面までの高さが2メートル以上。しかも勾配が急なことから高齢者や子どもだけではなく、大人が転落しても危険である。

道路利用者への安全対策としては、転落防止柵を水路側に設置、あるいは安全なお寺側に歩行者用の路側帯を設けるなどが考えられます。また、夜間に転落事故が多く発生していることから、街灯の設置も必要かもしれません。②このような対策も併せて検討をお願い致します。
