令和5年4月26日

薮田区長 山崎 外美雄

### 薮田地区内の改修・補修等の要望

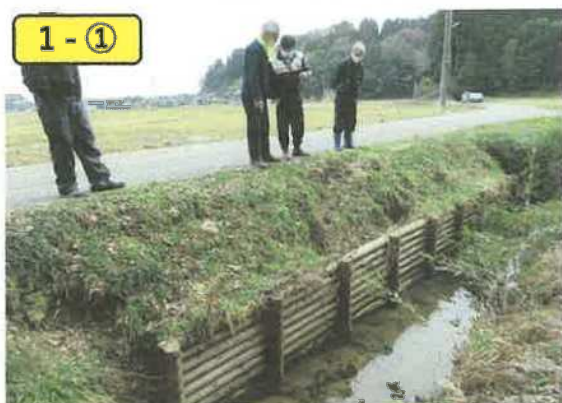
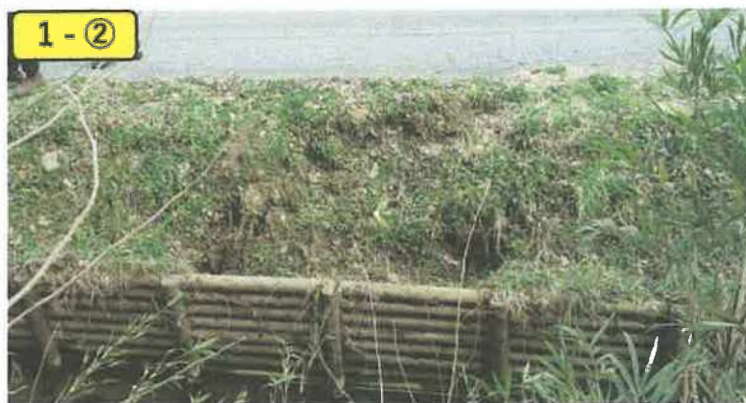
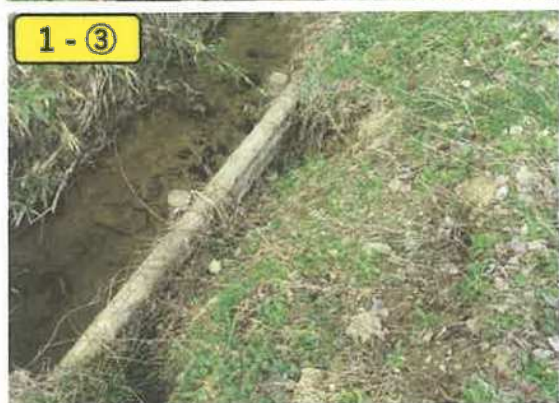
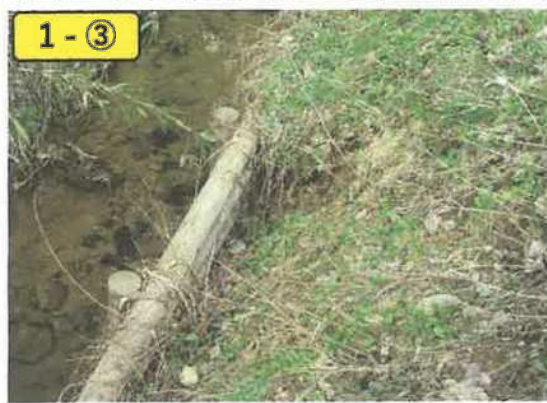
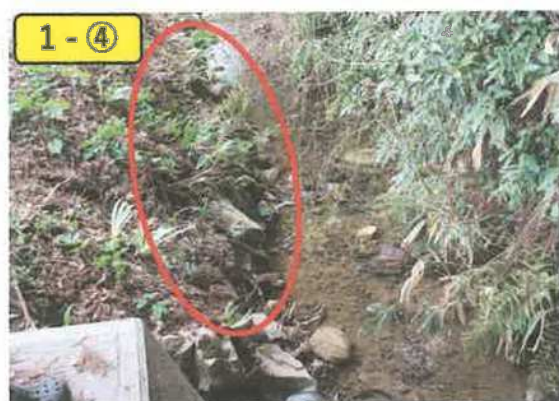
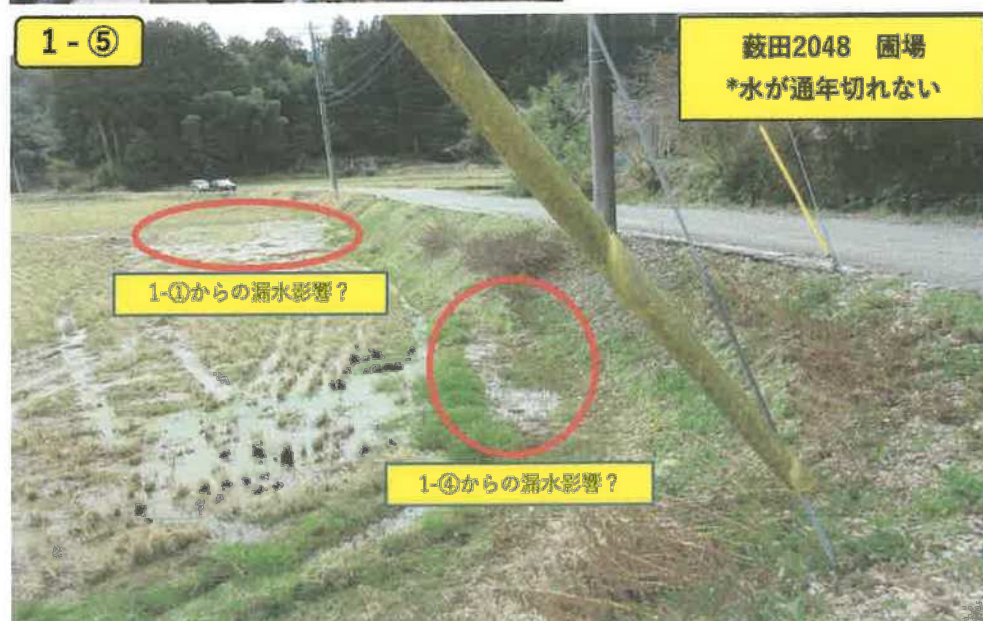
# 1. 垂姫川中流の護岸堤補強工事（写真1-①～1-⑤）

4年度に着工した工事箇所と5年度着工予定箇所の間、約25m（川口毅氏宅横）の垂姫川沿い護岸が水流でえぐられ、市道が崩落し始めています。加えて市道下に水が回っているのか、近隣の田圃に流れ込み、水田耕作に支障を来すことが常態化しています。このままでは、市道の崩落にもつながる可能性があることから、5年度着工予定箇所と併せて早急な対処をお願いします。

つきましては、5年度以降におきましても既に案内を受けております垂姫川改修計画に従い、護岸堤補強工事を継続していただくようお願いします。

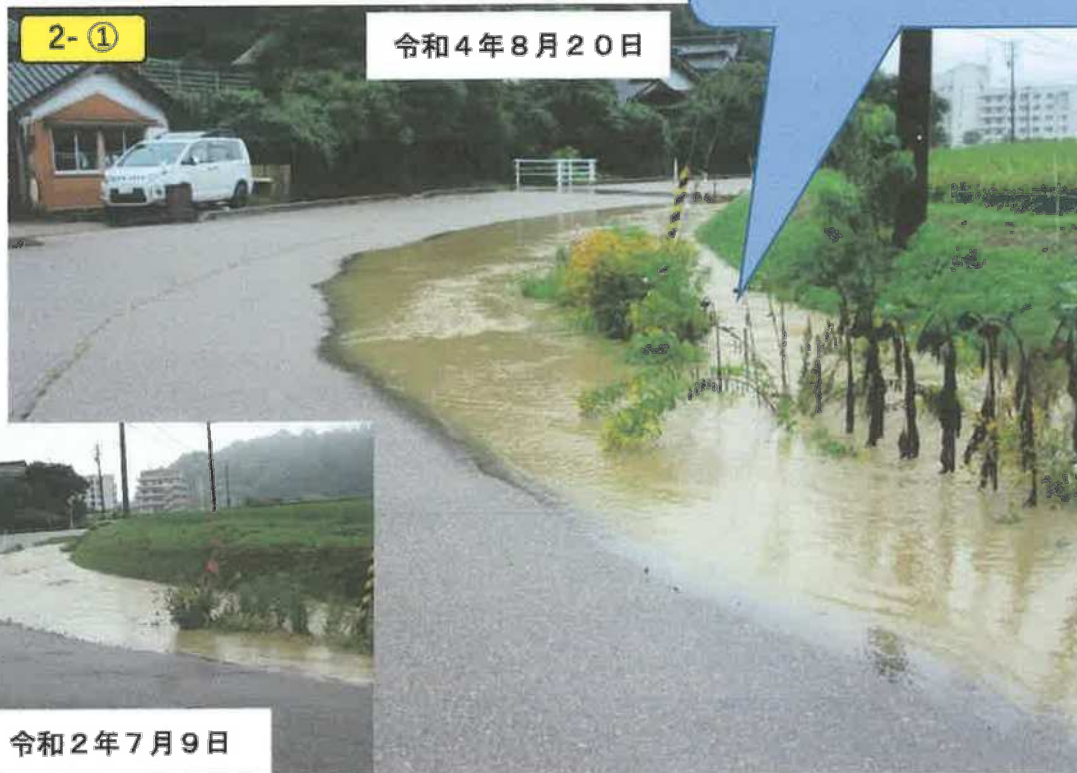
2-①

一昨年度も要望していましたが、例年、7月、8月の大雨で市道約100mが冠水し、通行に大変不便を来し、地区のイメージダウンにもつながります。

前回ご相談したところ、配水管の直径が降水量に対して十分でないことが原因であるという指摘を受け、現在、改修実現に向けて土地改良区とも相談しています。

●市道冠水箇所 菰田2096～2098地先

\*雨量が多いと中央排水路が  
溢れ市道が冠水する  
(何度も発生)

例年冠水するという現状を改善するため、市担当課のご指導と、改修費の補助を何卒お願いいたします。

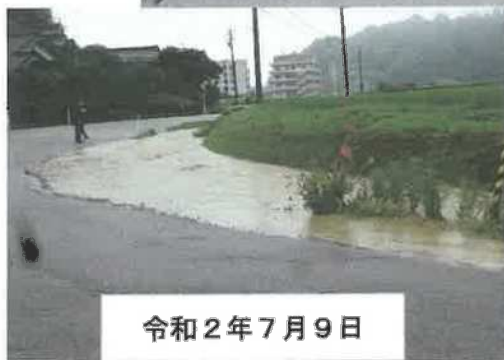
令和2年7月9日

\*排水路 暗渠部(ヒューム管)で水の流が悪くなる

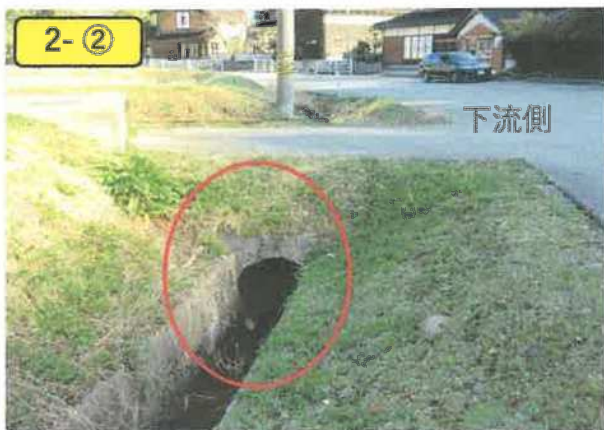
2-②

下流側

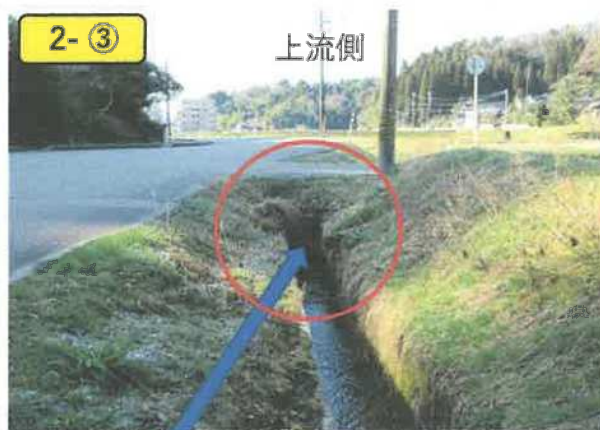
2-③

上流側

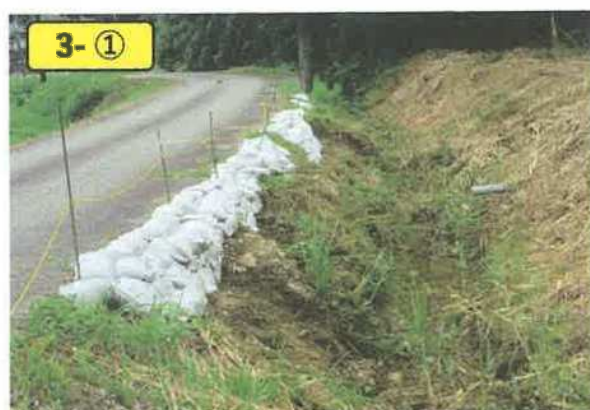
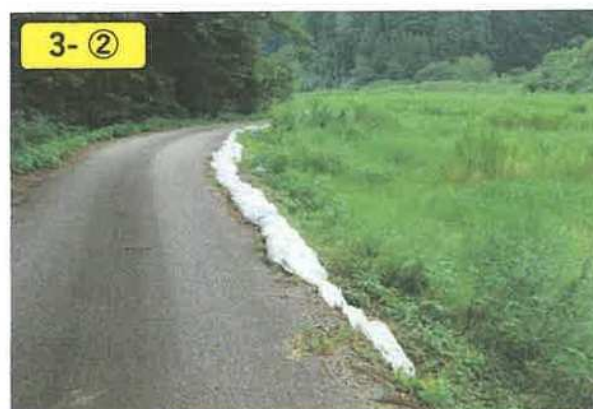
### 3. 市道崩落個所の早期改修（写真3-①～3-⑤）

しかし、このため池に通じる道路（重要な避難道でもある）が、近年の大雨、特に令和3年の8月豪雨により路肩が崩れ、放置すると道路としての機能低下が心配されます。一昨年8月に状況を説明したところ、即座に土嚢を積み対処していただきましたが、土嚢自体が崩落し始めている状態で道路の崩落も懸念されます。

●R3/8/18 氷見市道路課復旧工事陳情

自治会としては、特に危険が予想される2カ所、約50m程、並びに約25mに虎ロープを張り、住民に通行時の注意喚起を呼びかけるなど予防措置を講じています。本道路は、避難道であるとともに、農業従事者や村内外の人が多く利用する道路ですので、是非、当該箇所を専門的な見地から見ていただき、持続可能な道路として機能するよう対処の程お願いします。

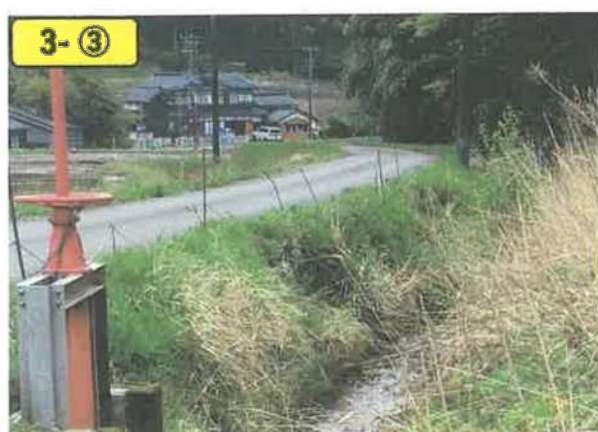
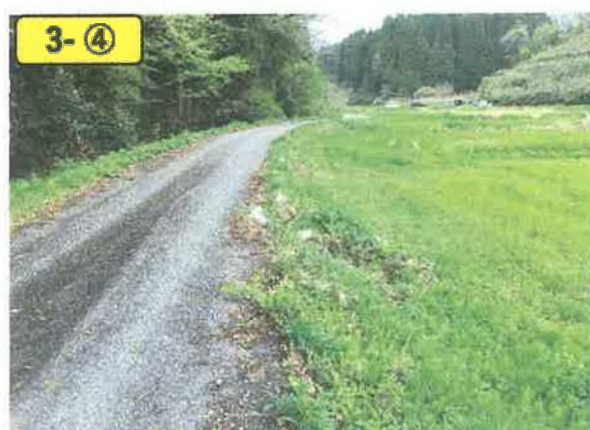
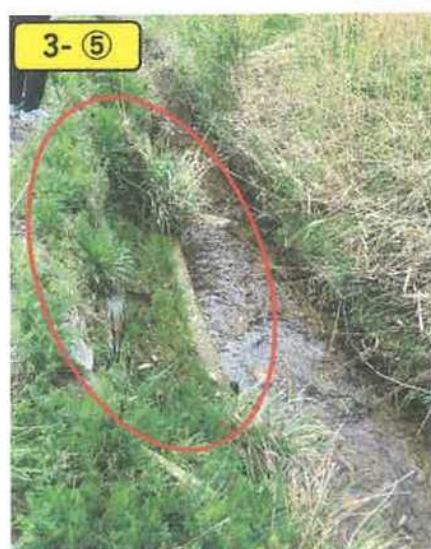
△R3/8/19又は8/20：土囊にて仮復旧実施される

R5/4/16 現在の状況

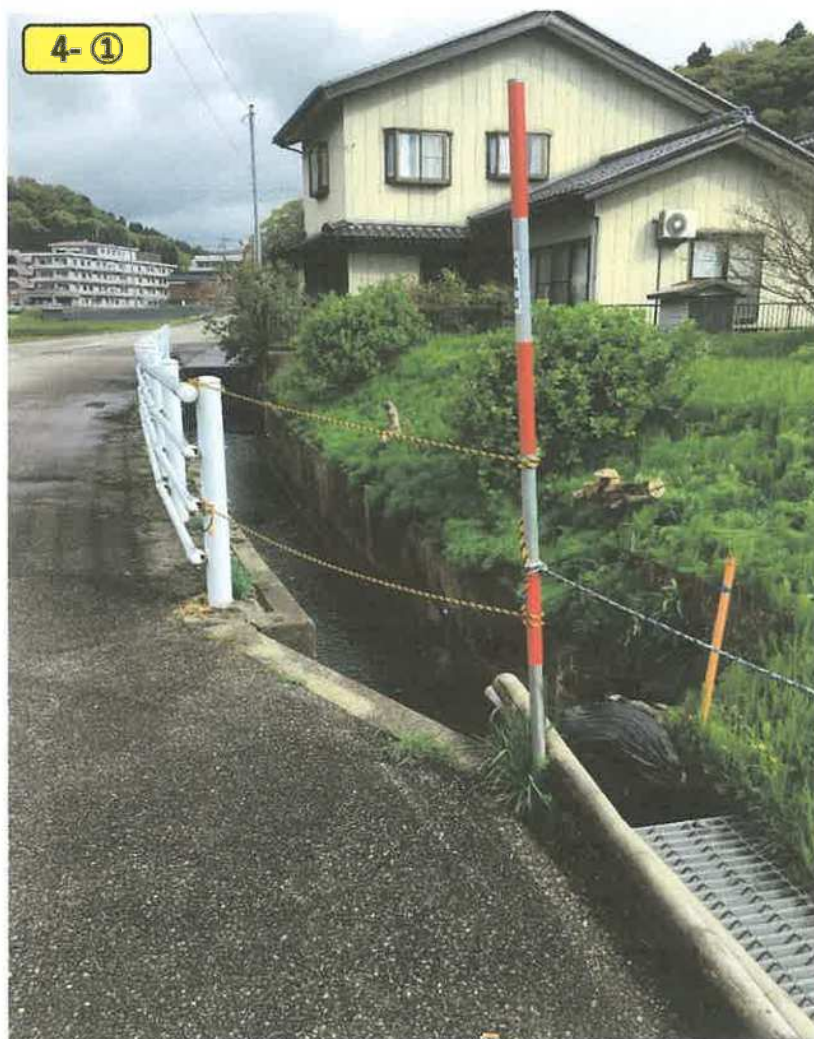
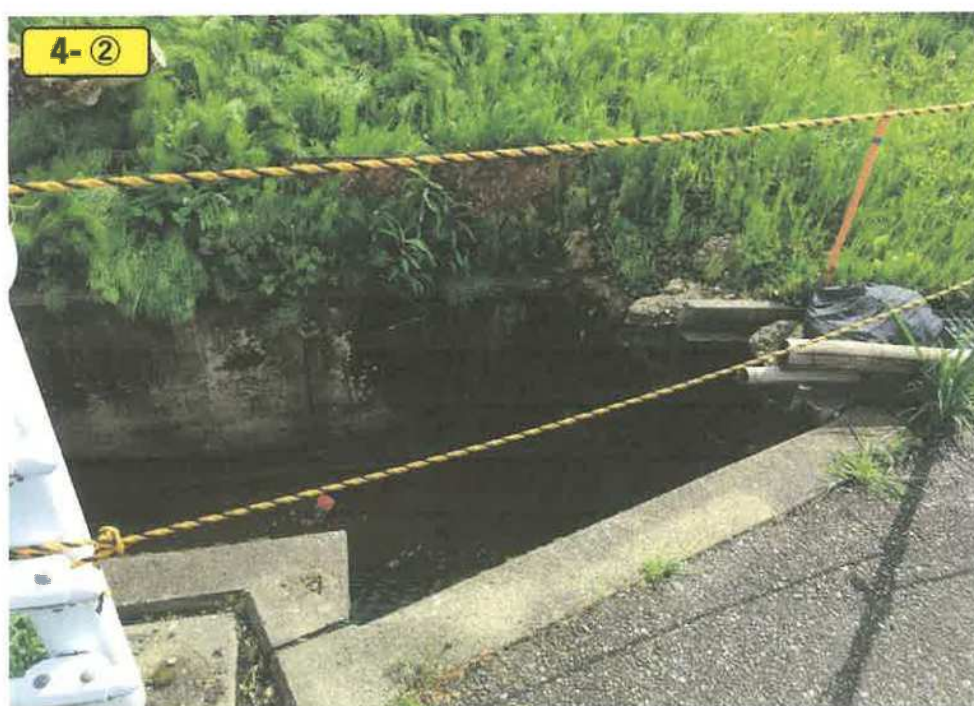
#### 4. 転落防止柵が設置されていない歩道の転落防止柵設置（写真4-①～4-②）

令和3年度、歩道沿い約90mに渡り、用水への転落を防ぐ安全柵の腐食箇所を改修していただきありがとうございました。この箇所に続く箇所で、道路下を流れる水路と用水路の合流点付近約3m（深さ約1.3m）に転落防止柵が設置されておらず、歩道を歩く高齢者や子供、散歩されている氷見苑利用者、村民等の転落による事故が懸念されます。

このため用水路管理者である土地改良区に出向き現状を説明したところ、市の道路課さんと相談したらどうかとの助言を得ましたので、相談したところ、昨年度早速ポールを立て、縄を張る緊急措置をしていただきましたが、人命に関わることでありますので早期に安全柵設置をお願いします。

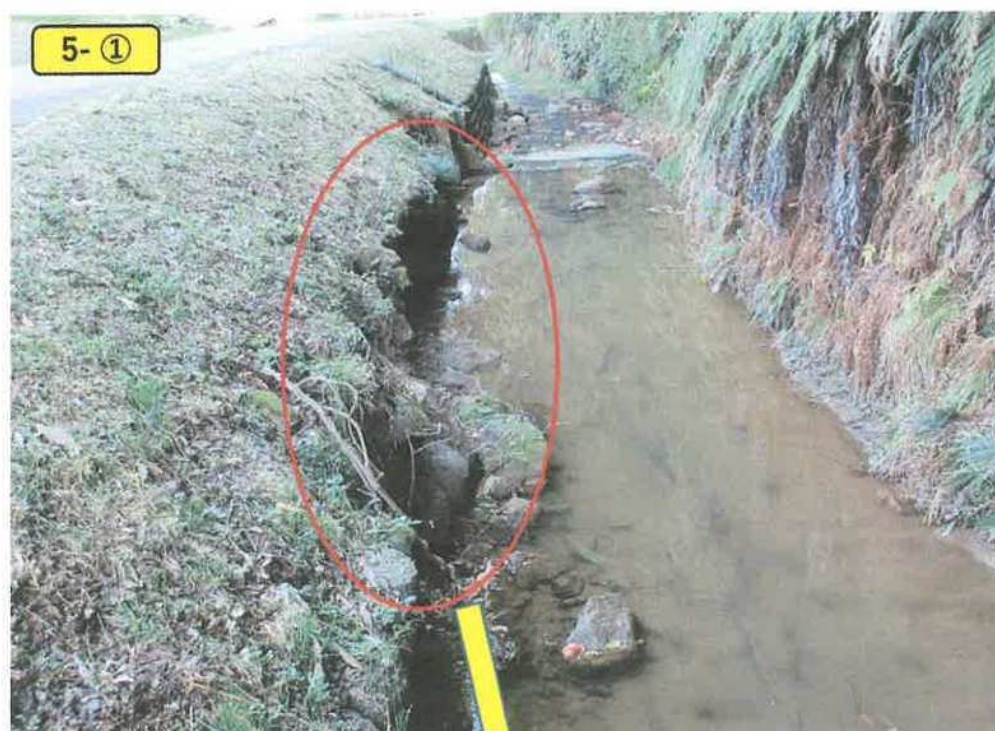
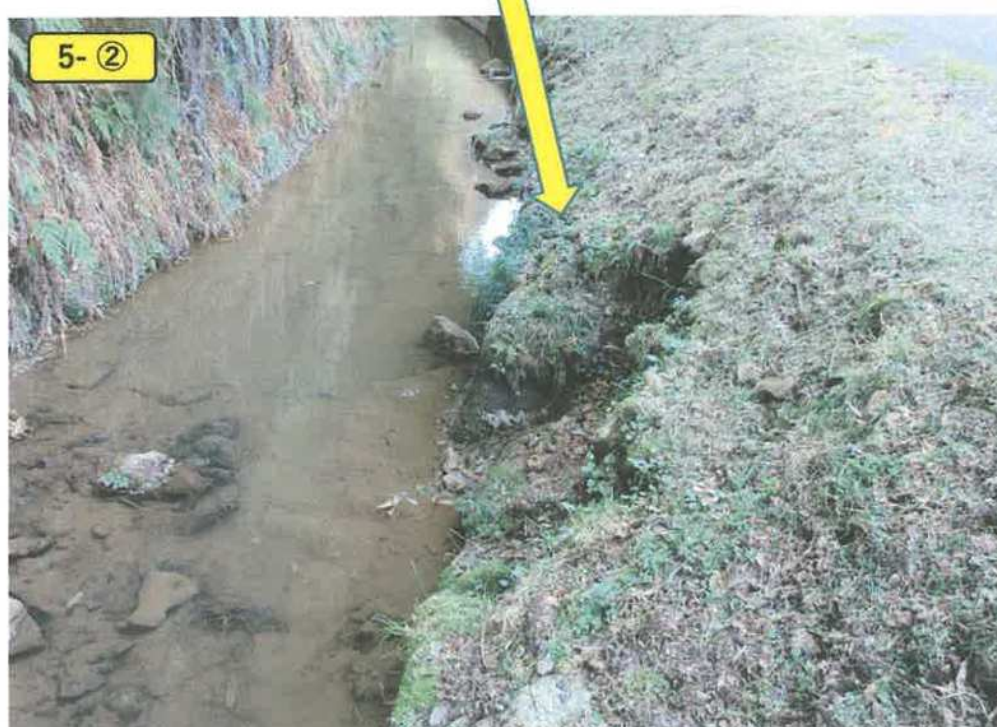
5. 薮田2014地先：市道法面崩れ（写真5-①～5-②）

4月2日（日）に地区民一同で実施した村内一斉清掃の際、市道の当該箇所が一部崩落していることが確認されました。放置すると状態が悪化し、市道崩落への影響も懸念されます。是非、一度確認の上、早期の対応をお願いします。
