氷見市長 林 正 之 様

令和5年
要 望 書

窪自治会

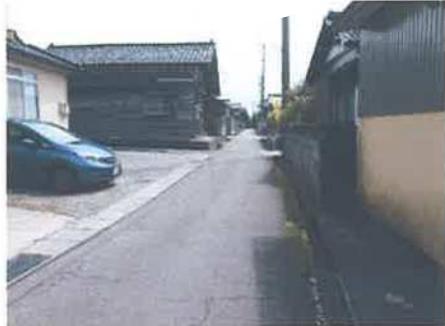
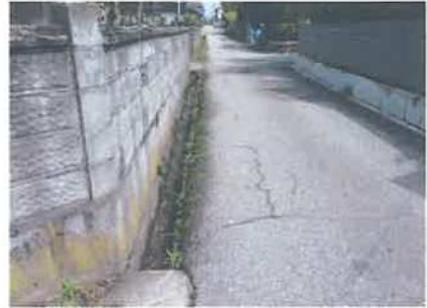
①窪4号線

1. 側溝の改修(蓋かけ) 新規要望

窪地区内には、面積の狭い道が多く車の脱輪発生や救急車、消防車が円滑に入れ無い箇所が多くあります。住民が安心して暮らせるよう道路の改修(側溝の蓋かけ)をお願いします。

宅()～()間の側溝

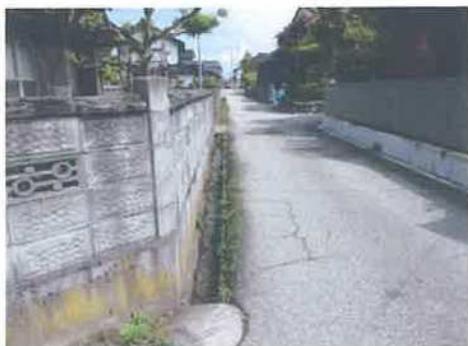
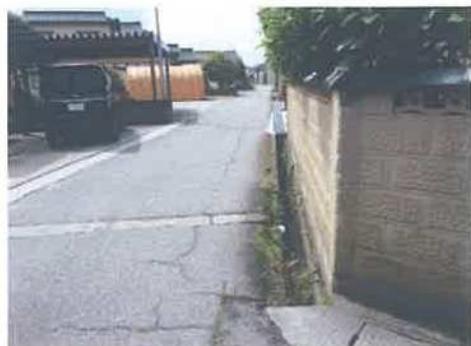
②窪15号線防火水槽～JA 窪倉庫(窪2組のゴミステーション)間の側溝

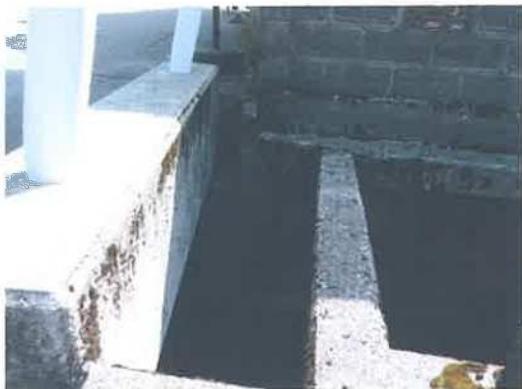
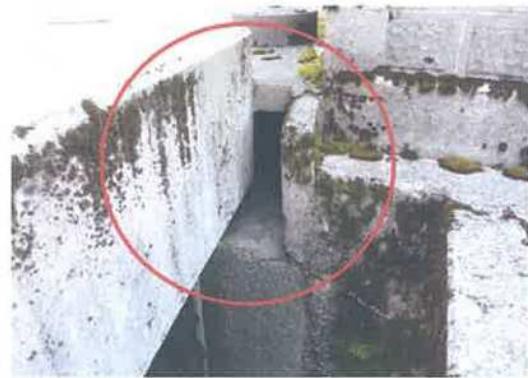
③ 宅()横の横断水路樹から排水路へ側溝出口の改修

側溝からの排水が欄干の基礎により3分の2が塞がれており、大雨時排水が溢れる。
基礎の移動か撤去により排水能力を確保して下さい。

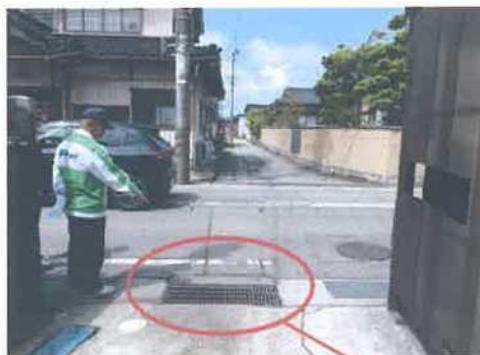
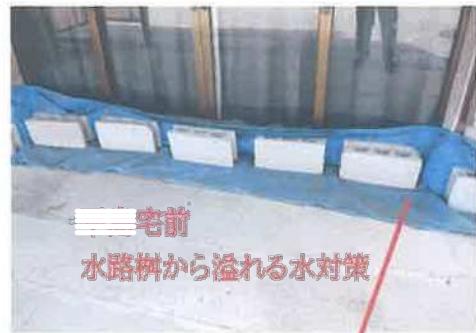
④国道415号線 宅()横にある横断水路樹から排水の氾濫解消

上記③の理由や樹の溜まる泥により排水能力が低下しています。排水出口の改修及び樹の泥上げをお願いします。

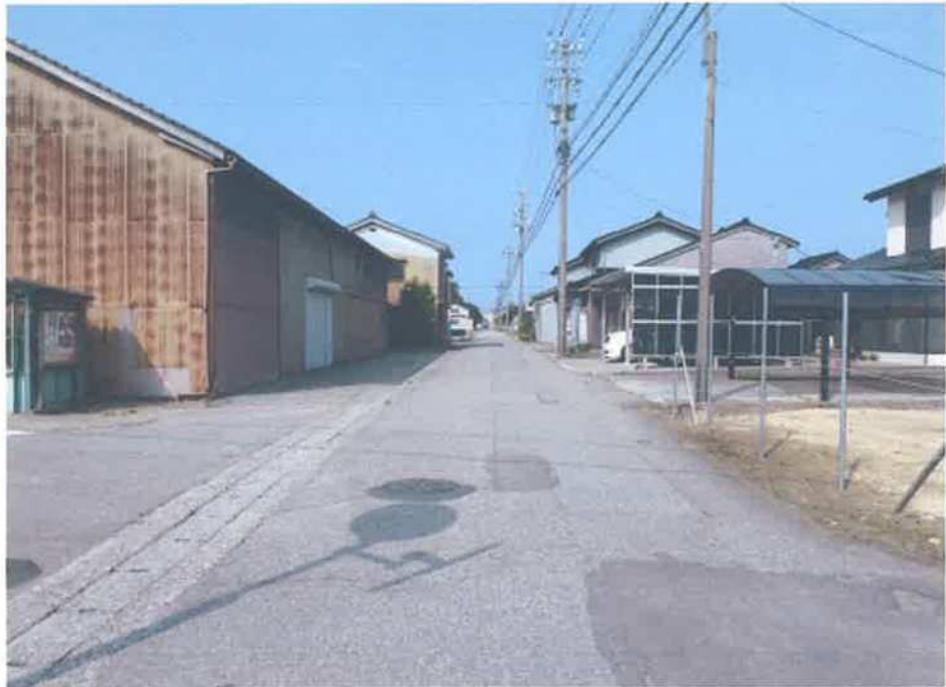
①窟7号線 JA 窪倉庫～中仙道、ほこね接骨院

窟7号線沿いに側溝が無いため家が建つたびに、雨水が道へ垂れ流しされ作物の植え付けされた畠へ流されている。

窟地区海側全体の排水路を調査して側溝の新設をお願いします。

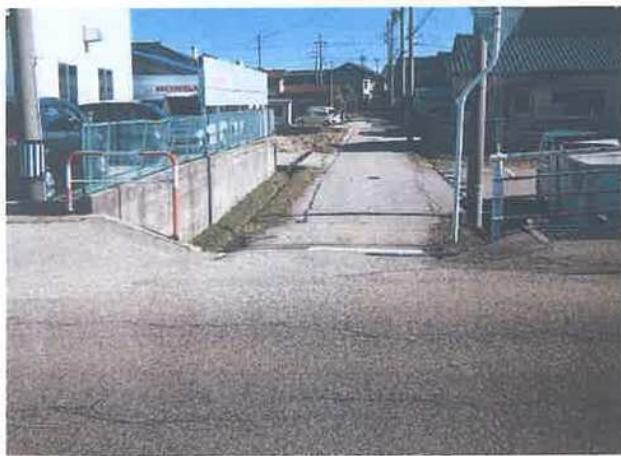
国道160号線から窟22号線方向

窟園2号線の 宅付近からホンダカーズ水見店間、道幅が狭くなっているため
160号線から侵入車両とすれ違いが出来ず、時折トラブルが発生している。
道路幅の拡張をお願いします。

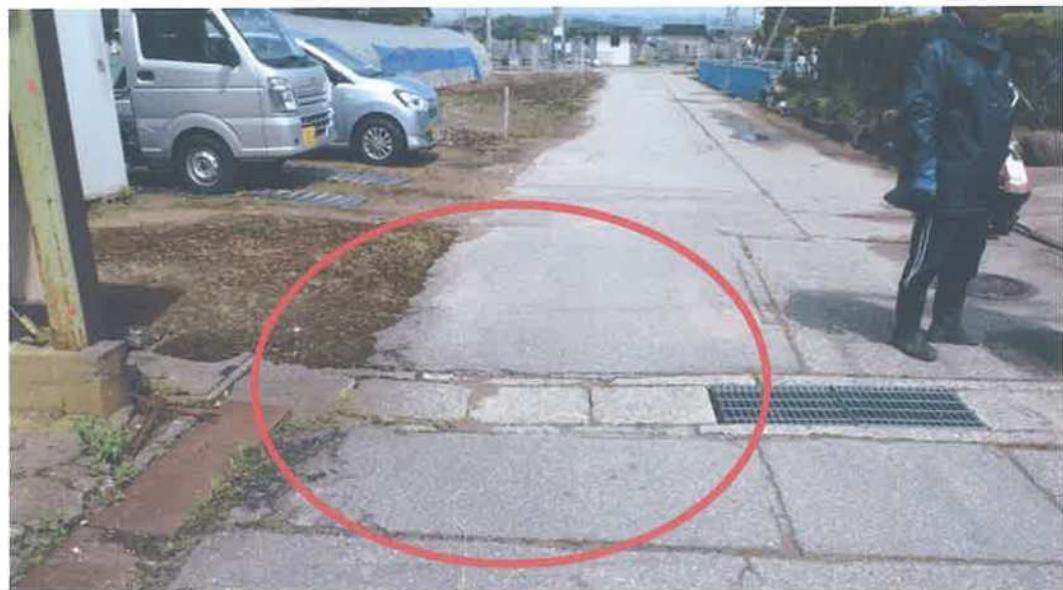
見た目路面の損傷はひび割れ程度ですが、道路が沈下し雨が降ると大きな水溜まりが出来る修繕をお願いします。以前には、道路下設置の水道管が段差によりジョイント部が外れ水漏れが発生しています。

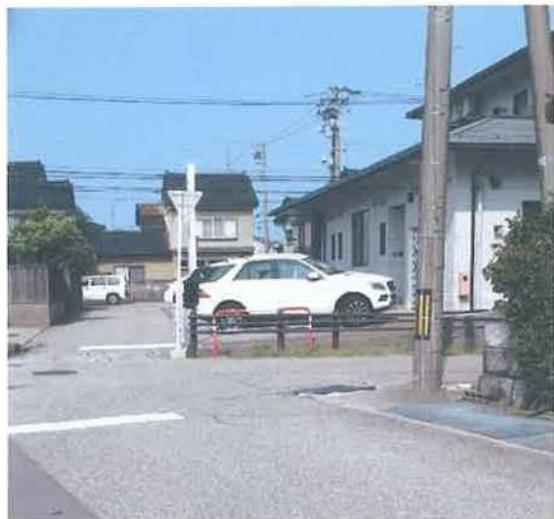
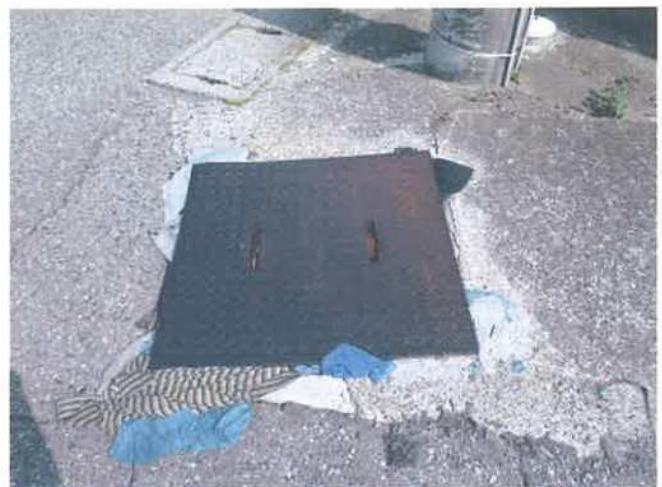
窪22号線、宅()前の用水バルブの鉄蓋が舗装に段差がある為、車が通過する度に異音が発生する。
異音が発生しないよう舗装の修繕をお願いします。

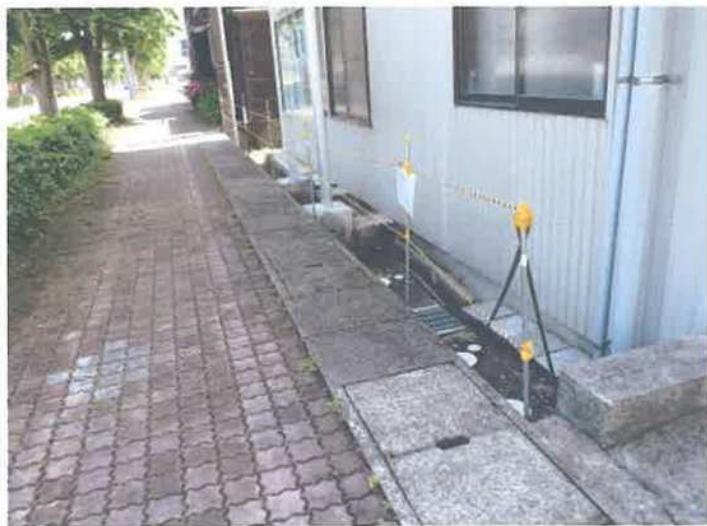
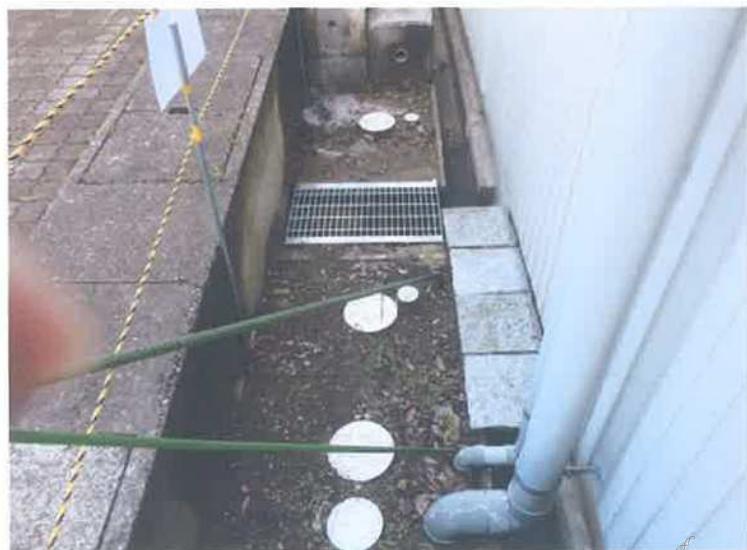
①窪公民館横の歩道は、通学路でもあり窪小学校の生徒が頻繁に行き来しますが公民館の横だけ柵が設置されていません。段差も80cm有り生徒が誤って転落すれば大怪我になる恐れもあります。父兄の方々からも、早急に柵を設置して下さいとの要望が来ています。公民館側としてロープを張りましたが、見た目の対策で転落防止の対策にはなりません。早急に鉄柵を設置して頂きます様お願いします。

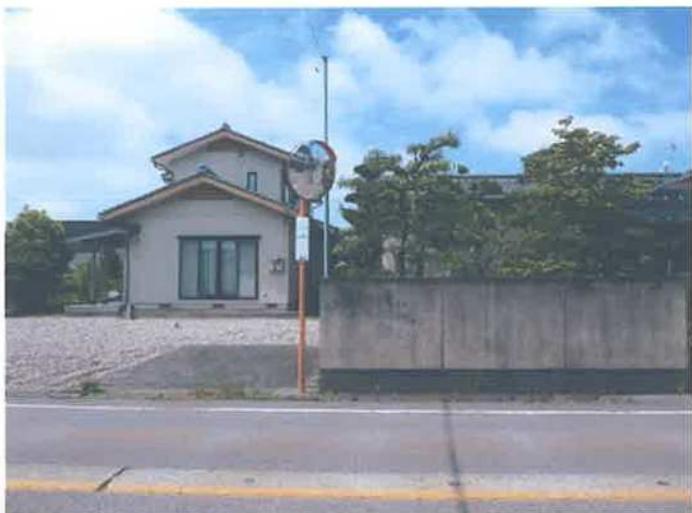
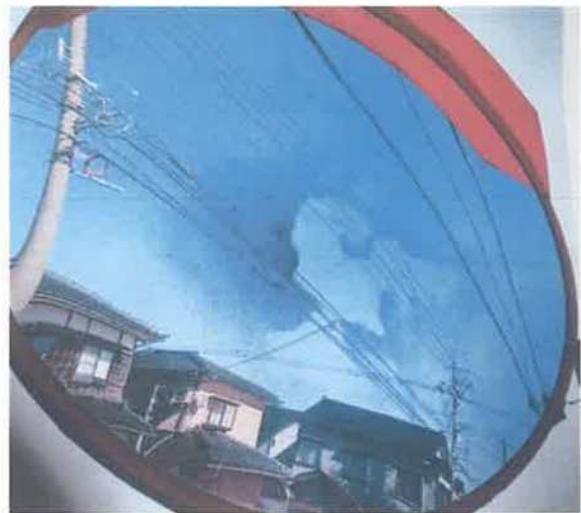
①中仙道 宅()前設置のカーブミラー鏡面が痛んで見にくく取り換えをお願いします。
