## 令和 6 年度 陳情項目

下矢田部区長 大窪 道博

令和6年度 下矢田部地区 陳情箇所

下矢田部地区内道路  
能登半島地震被害状況

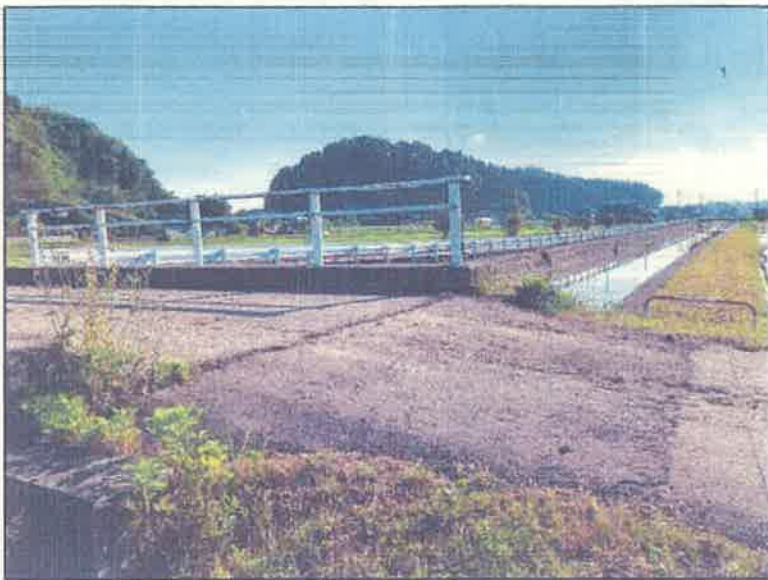
測点: ①-1

公民館付近  
(中田宅側)

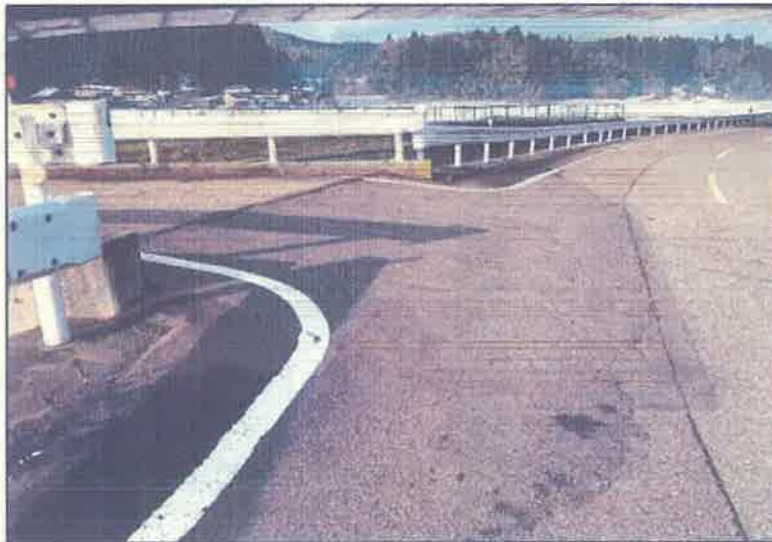
測点: ①-2

能越道路下

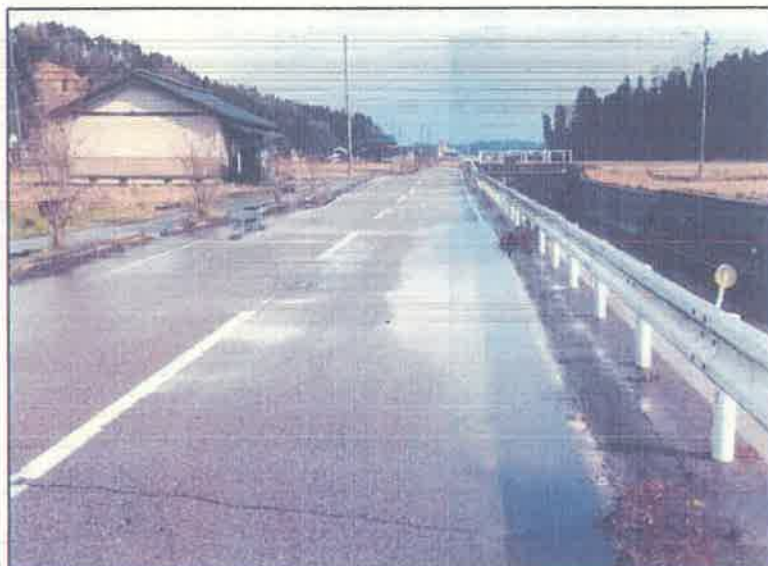
測点: ②-1

車道

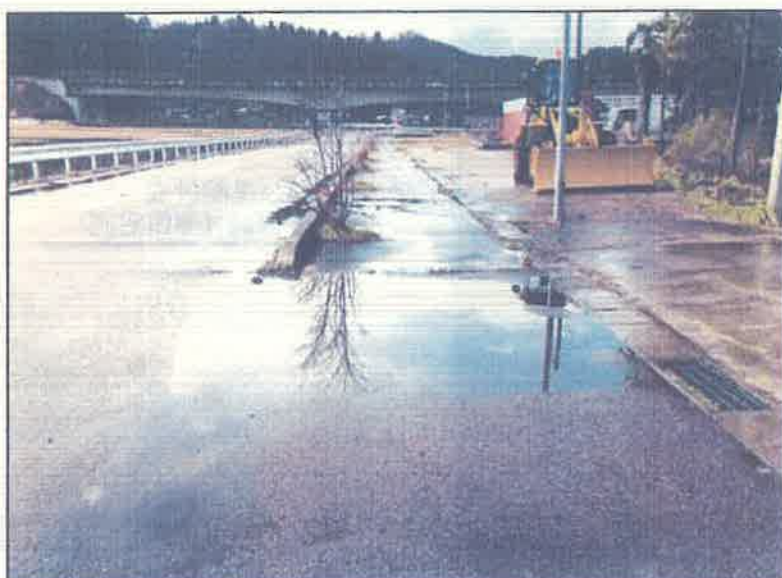
測点: ②-2

歩道

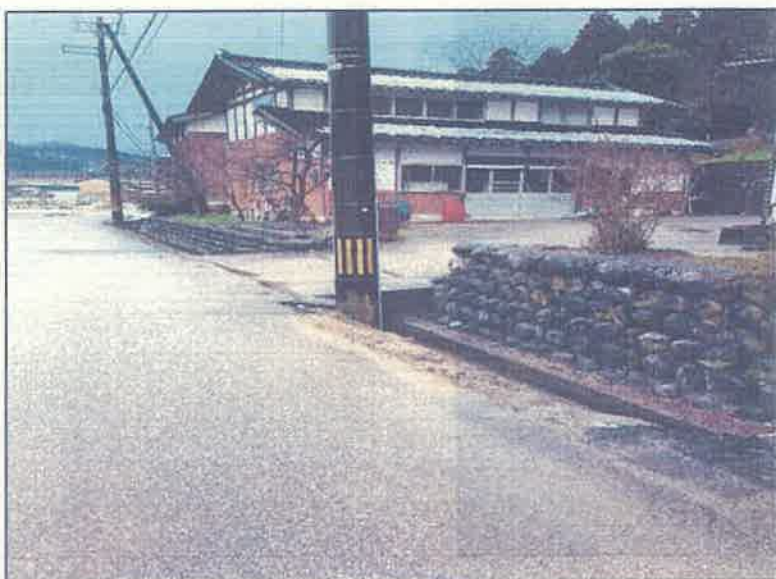
測点: ③

流雪溝

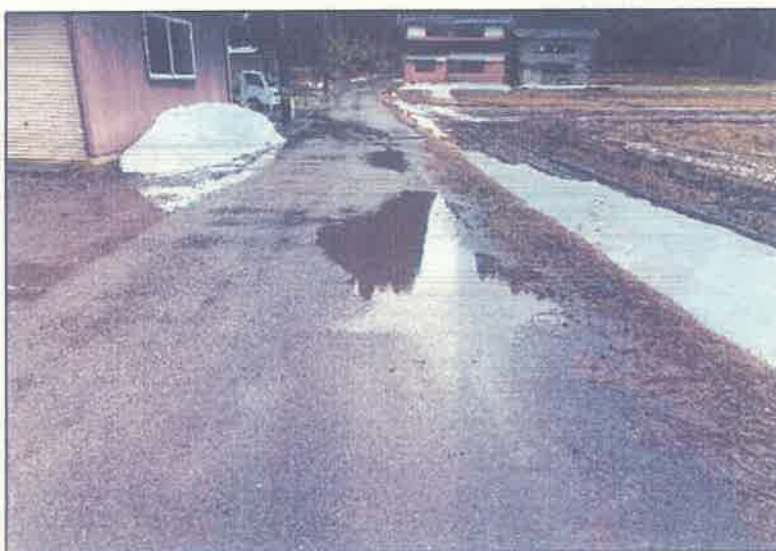
測点: ④-1

舗装段差

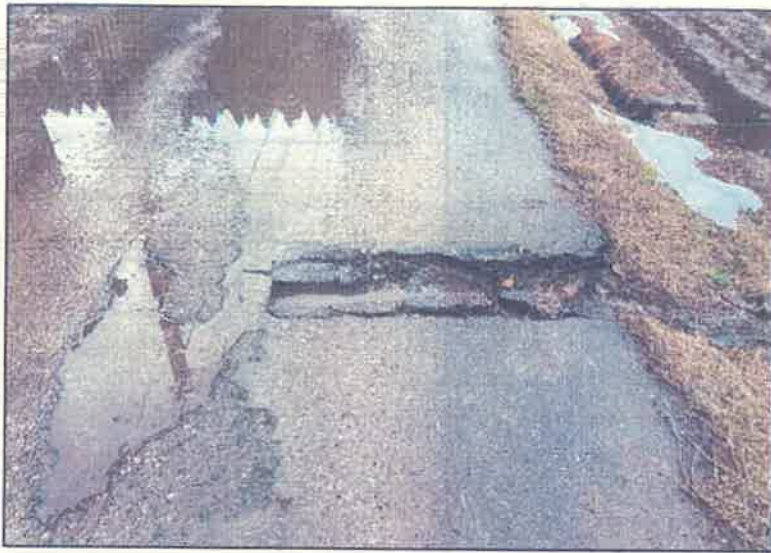
測点: ④-2

舗装沈下

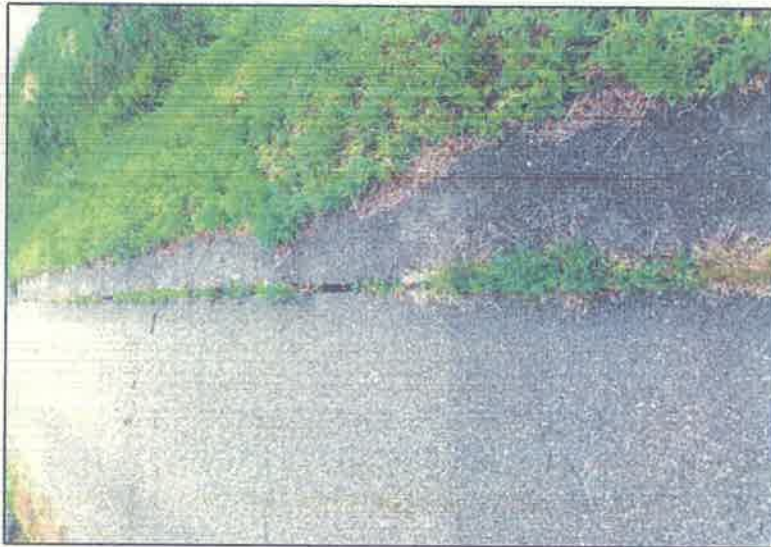
測点: ⑤

舗装亀裂

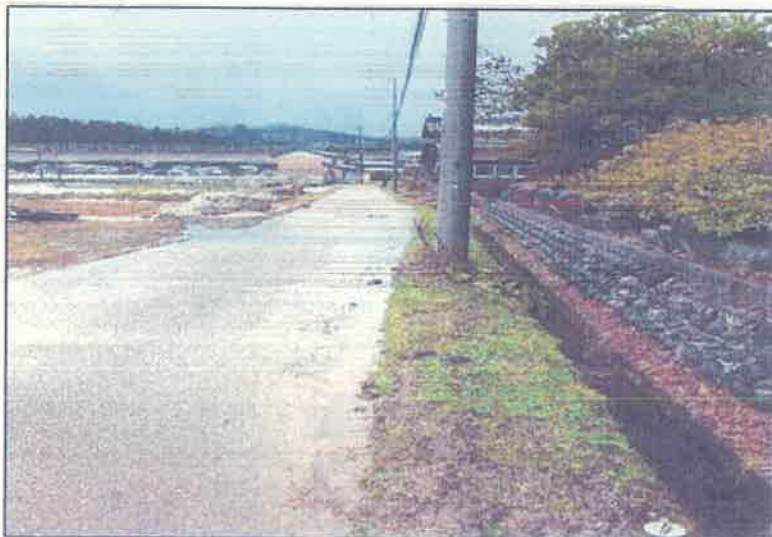
測点: ⑥-1

電柱移設

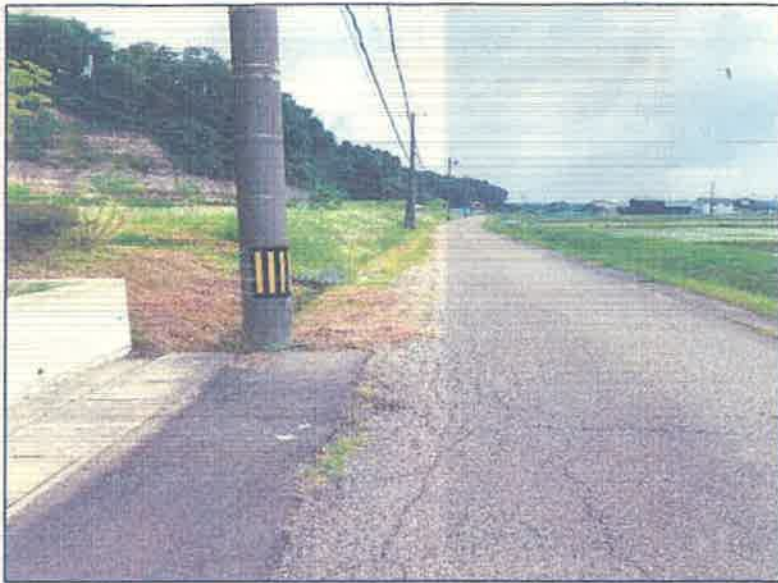
測点: ⑥-2

電柱移設

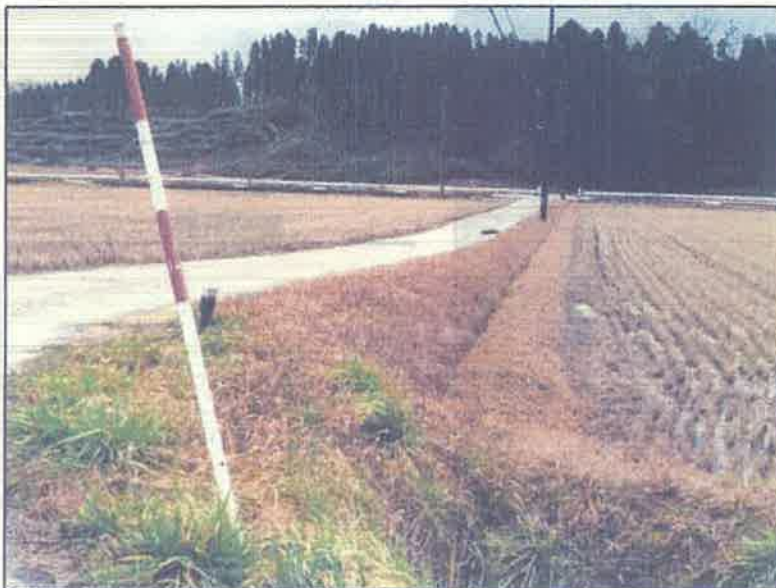
測点: ⑦

U字溝側

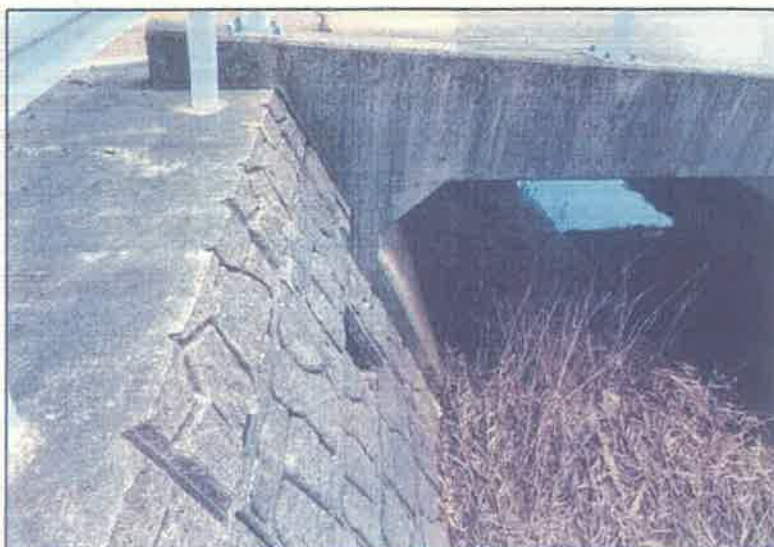
測点: ⑧

亀裂・破損

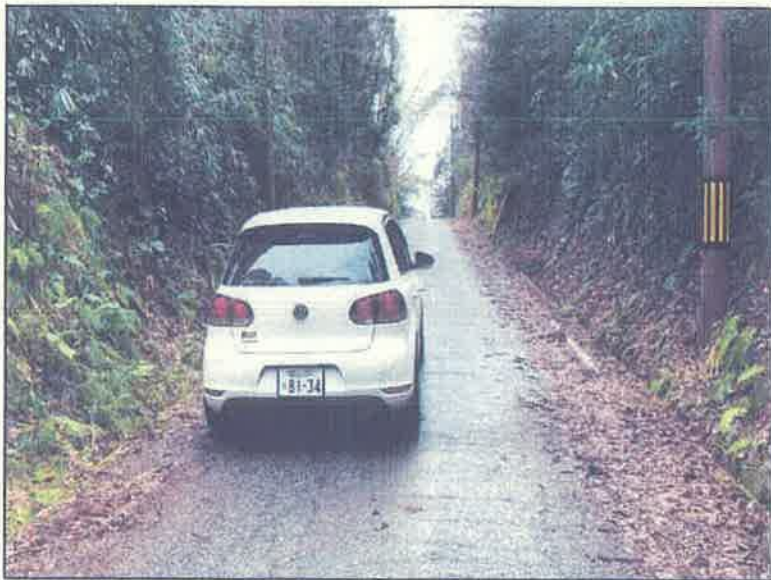
測点: ⑨

道路幅

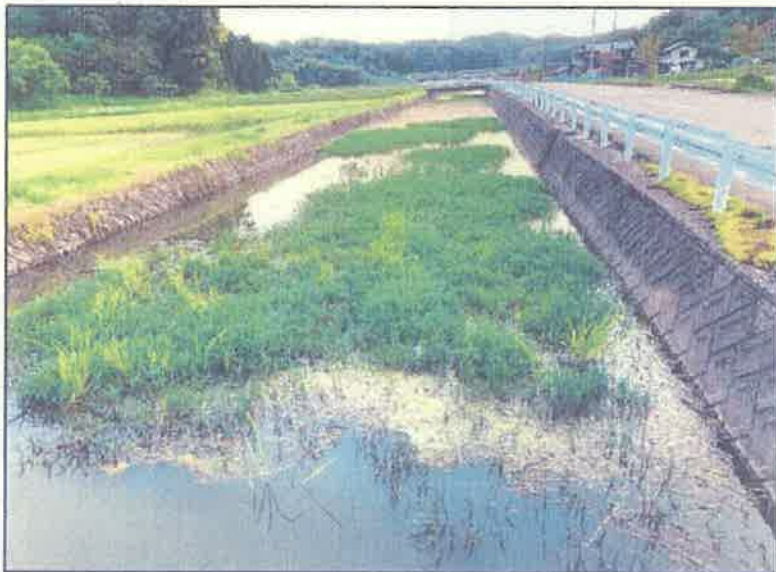
測点: ⑩

泥・草・藻

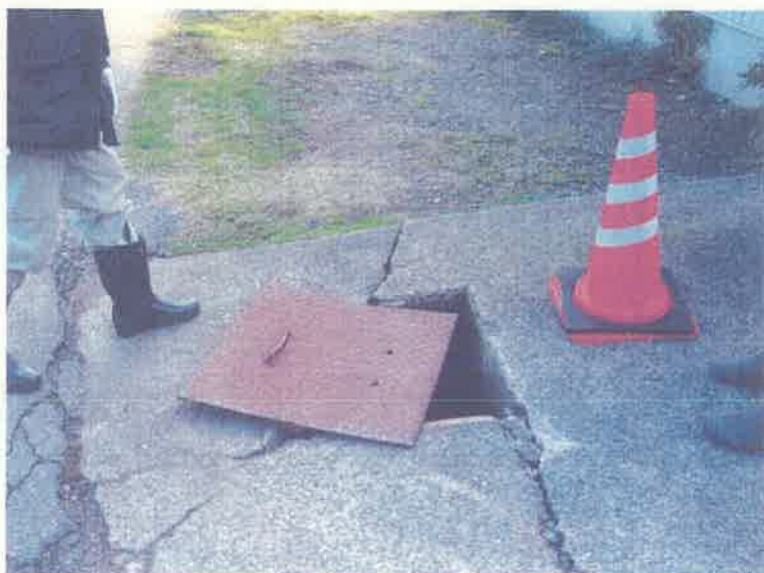
測点: ⑪

山崎地区
