H30 年度
要 望 書

窪自治会

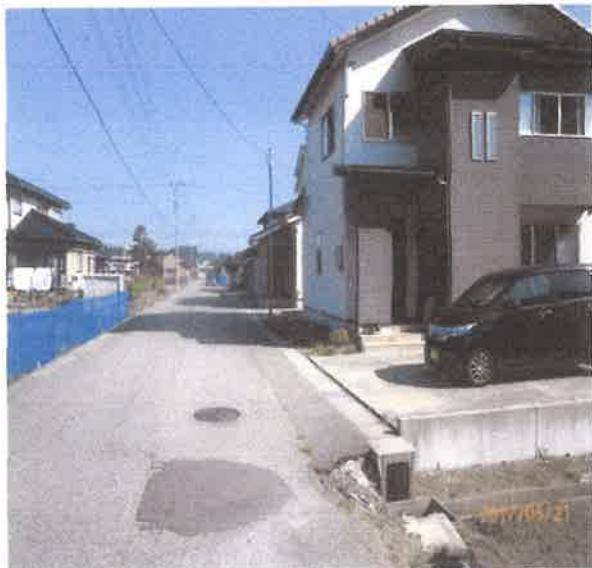
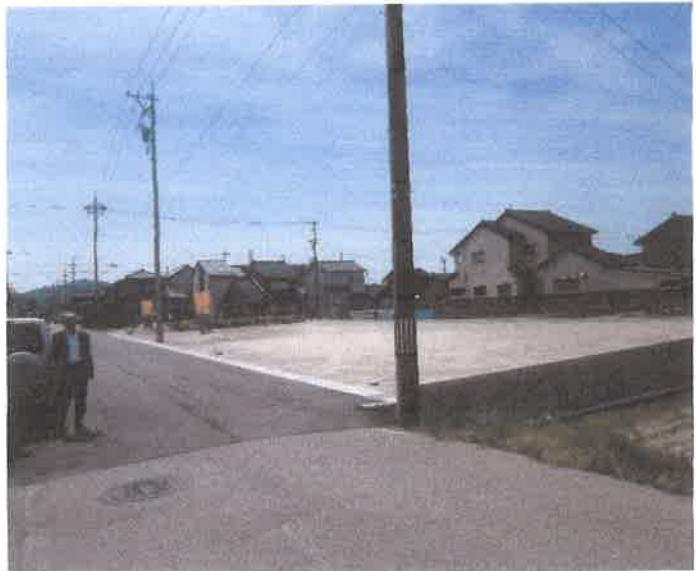
設置理由 2011年夏に3軒新築されましたが、夜暗いので下図電柱(ナ 0453)

に街灯新設を要望します。

(海側 3軒並びの家)

(西側 造成宅地 手前の電柱1500ナ 0453)

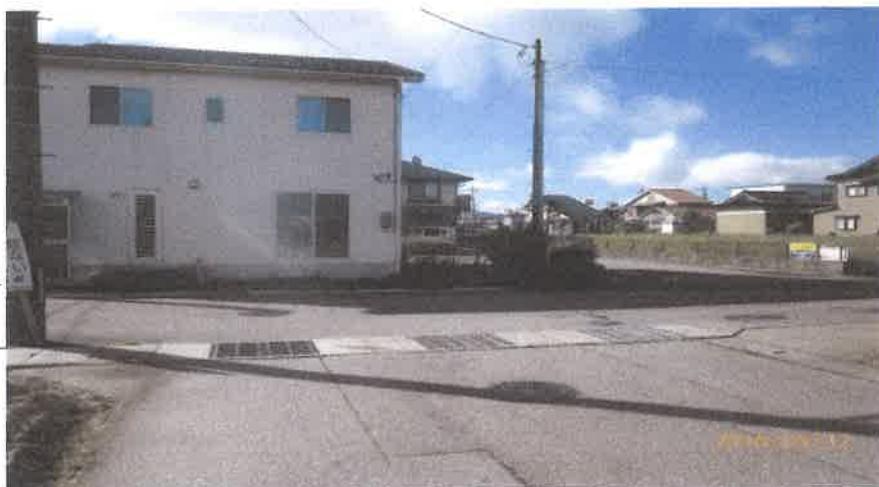
設置場所 ベルマール(アパート、氷見市窪)敷地内電柱

設置理由 市土地改良区方面からのT字路は、変則的な交差点です。自動車が不意に現れる可能性のある危険な場所ですので、カーブミラーの設置を要望します。

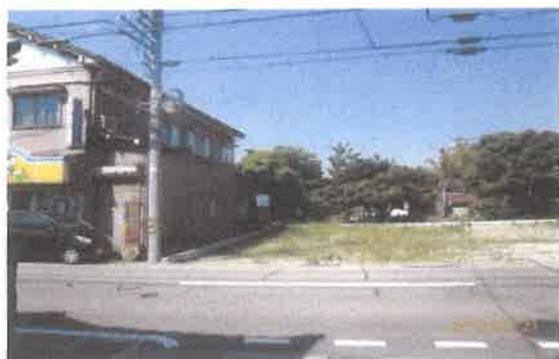
左側カーブミラー

経緯と要望 窪 (旧 邸跡地)に住宅が新設中のため、カーブミラーを左右の電柱に移設してもらいましたが、非常に見づらいので、住宅新築完了後、然るべき位置に再移設を要望致します。

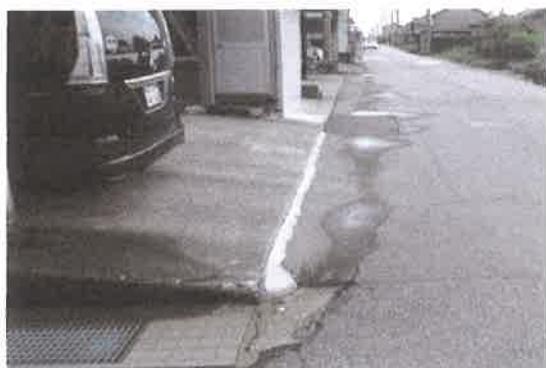
設置理由 下記位置図の6軒は、側溝が無いので雨が降ると写真の通り水浸しになります。側溝の新設を要望します。

1) 前より窪9号線海側を見る。
側溝無いので水溜りができる。

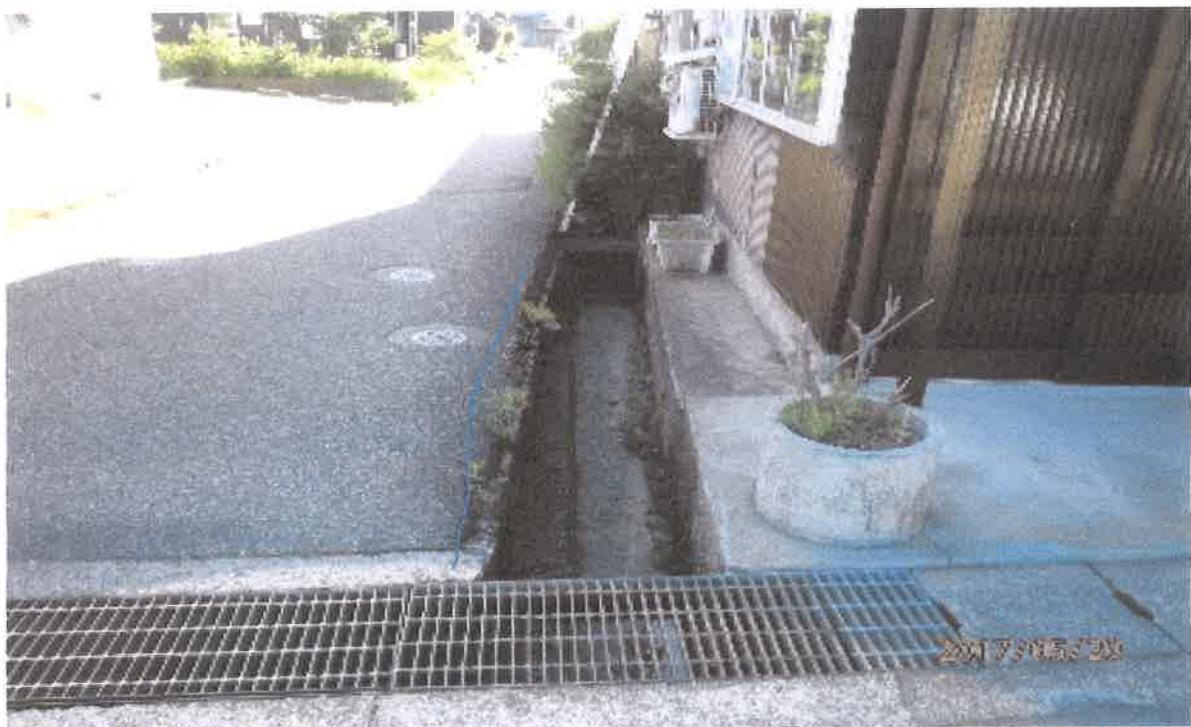
宅横
位置図 既申請につき省略

側溝蓋新設理由 蓋が無いので国道 415 号線からカーブを切って道路に入るとき車の後輪が溝に落ちる。下図の部分に側溝蓋の設置を要望します。

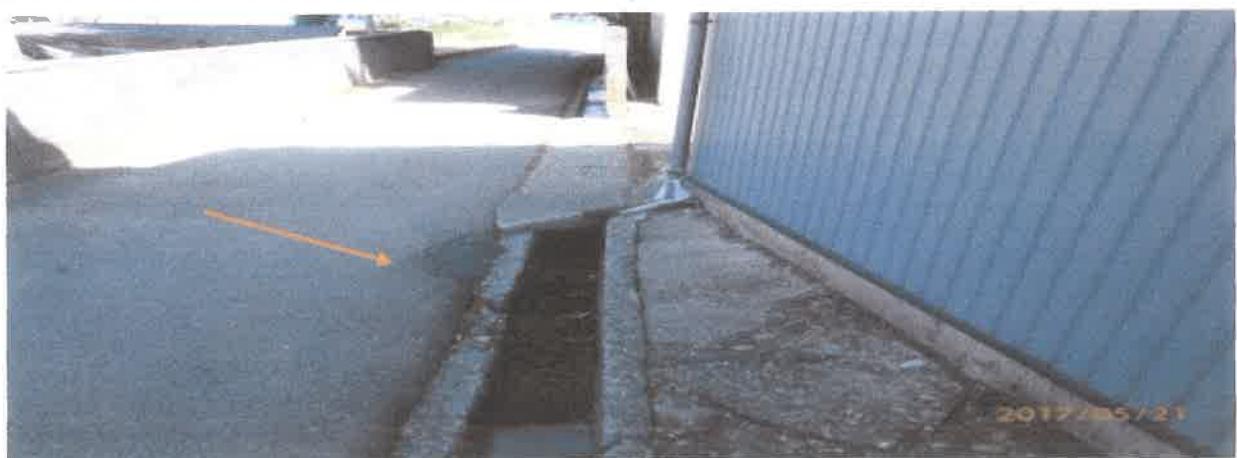
改修理由 側溝の下部破損により土が流出している。

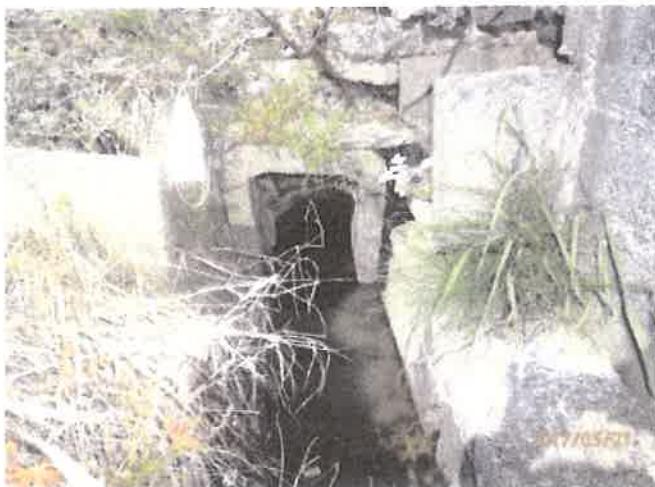
改良理由 土管の径が小さくなり下水が溢れる。

1) 宅横の埋設土管
(半円状土管の外側に U字溝を逆に被せて
強度を保っているように見える)

5)側溝土管径の改良(逆U字溝の改修を要望)

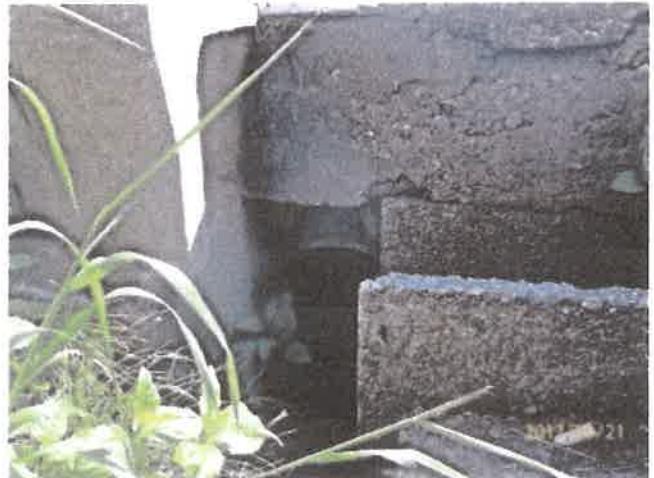
2) 窪15号線反対側から見た土管
(半円状土管だけが見える)

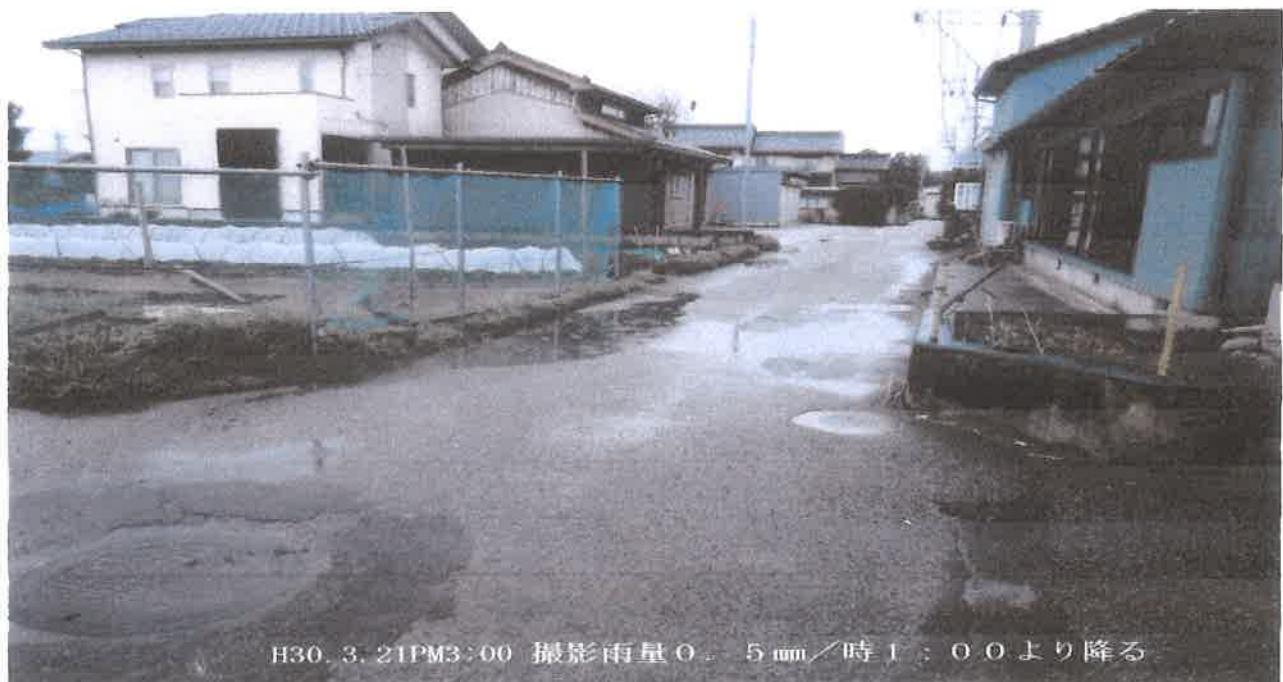
窪3号線の 宅(窪)横の道路が雨後東西に2m程水溜りができる。

H30. 3. 21PM3:00 撮影雨量0. 5mm／時 1：00より降る

補修願います。(窪4組・6組両住民から)

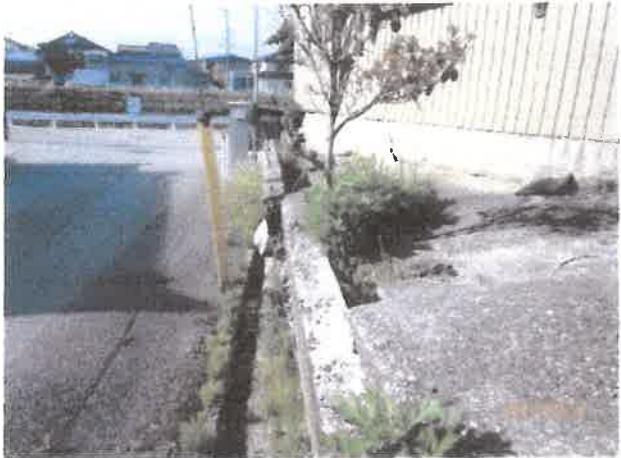
改修指導お願い理由 拥壁が崩れそうになっている。擁壁改修を指導して頂きたい。

奥の擁壁が崩れそうになっている。

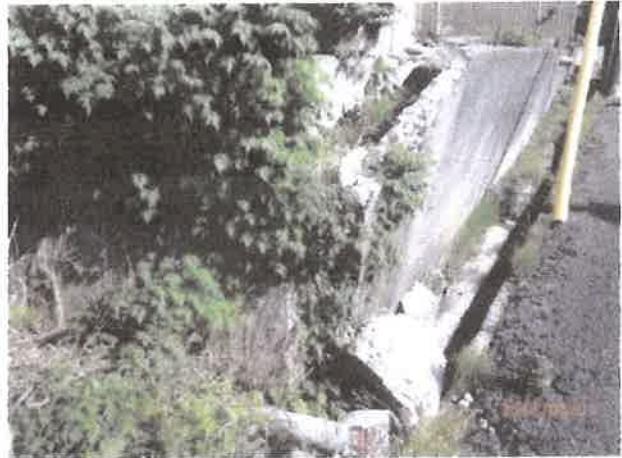
擁壁が反っている。

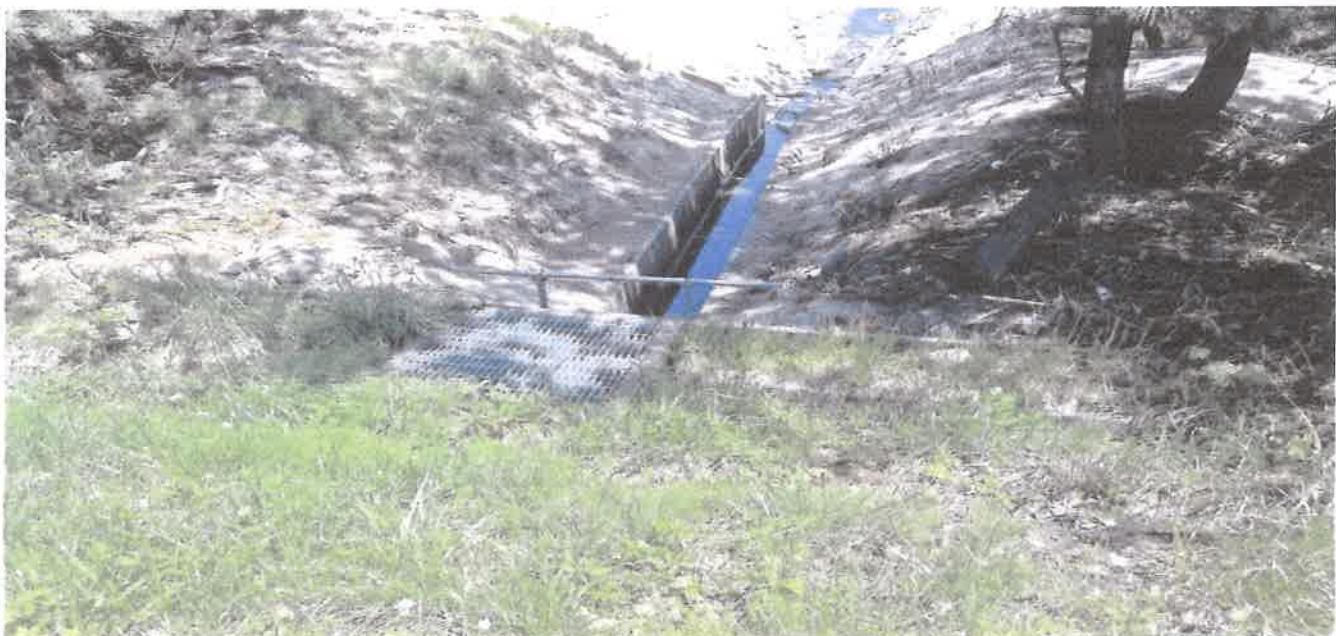
環状南線と海岸のT字路の最も北側

パイプの中央縦棒が無いので補修してほしい。

6-1)海岸排水路の木材流入防止用十字パイプの補修
