平成 25 年 12 月 5 日  
平成 26 年 2 月 28 日  
新保大池改修に関する要望書  
再要望書

新保大池の改修

## 新保大池の漏水について

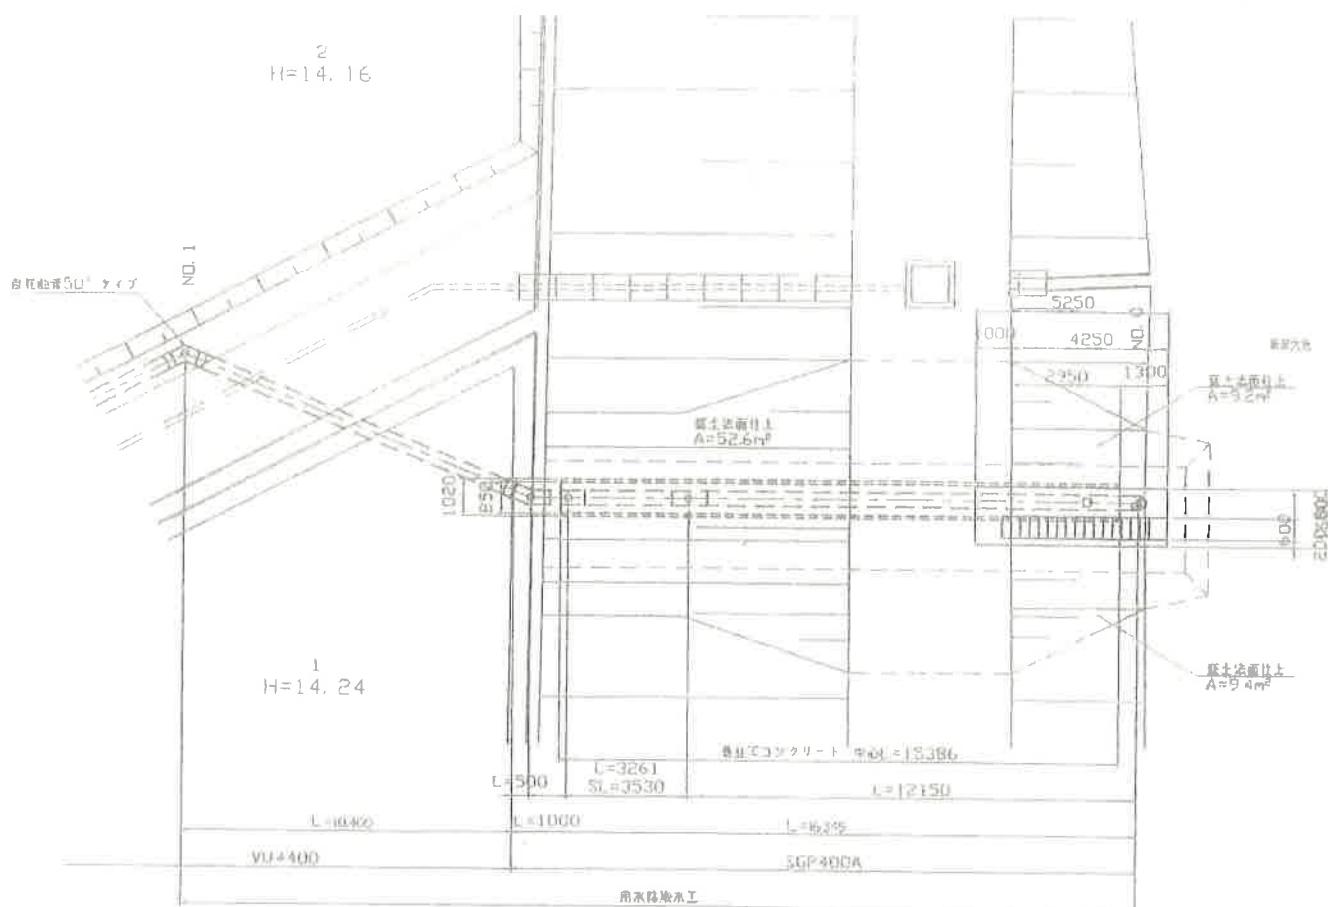
平面図  
S=1/100

新保大池

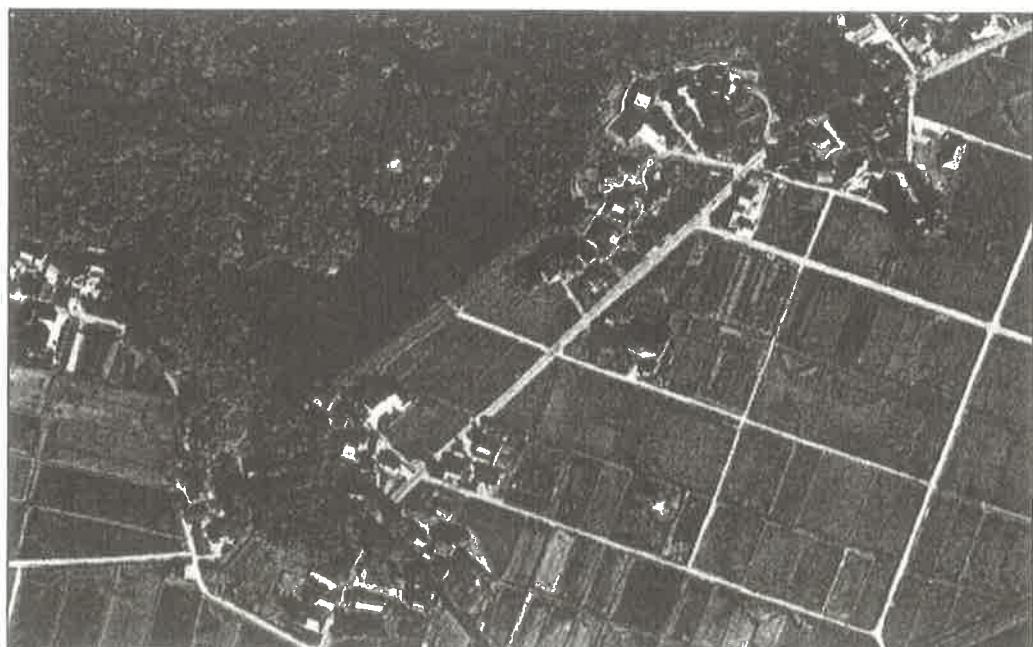
10.25.12. 緊急修理

ため池直下に住宅、県道（通学路）があり、決壊した場合の被害が大きい。

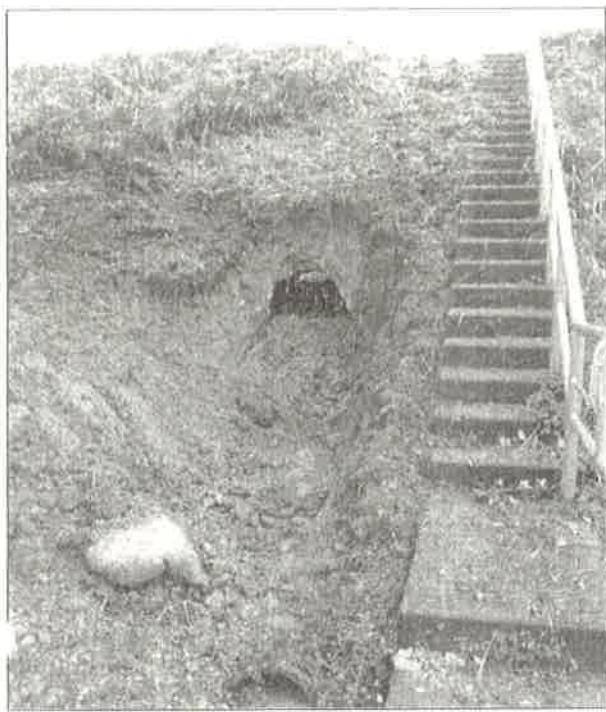
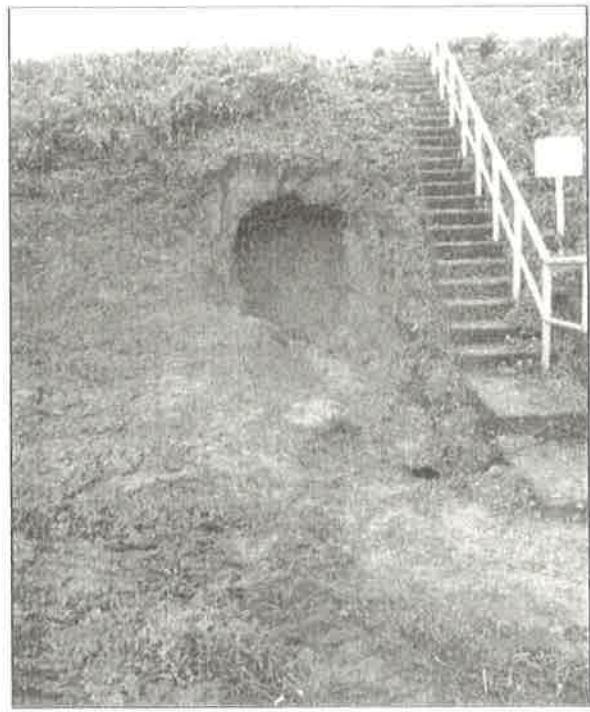
H25.10.27 小崎組に試験  
堤体内の空洞の状況  
てわらつ。その状況

底樋(木製)が腐食し土管との繋ぎ目に大きな穴を開けていた。

- (1) 地区役員が、約1ヶ月前に底樋に泥がたまっているのを発見。
- (2) 地区役員が、約3週間前に旧斜樋から注水したところ、堤体下流から泥水が噴き出したため、再度斜樋の栓を閉め、業者に試掘調査を依頼。
- (3) 業者が、10月27日（日）午前中に試掘したところ、堤体下流に空洞を発見したため作業を中止。
- (4) 地区役員が、下流人家に注意喚起するとともに、水位を低下させるため、新斜樋から放流を開始。
- (5) 土改、市、センター職員が、10月28日（月）現地を確認。
- (6) 原因としては、底樋管の木管部分が一部腐食したことにより、接続部から抱土の吸出しが生じ、空洞ができたものと想定される。

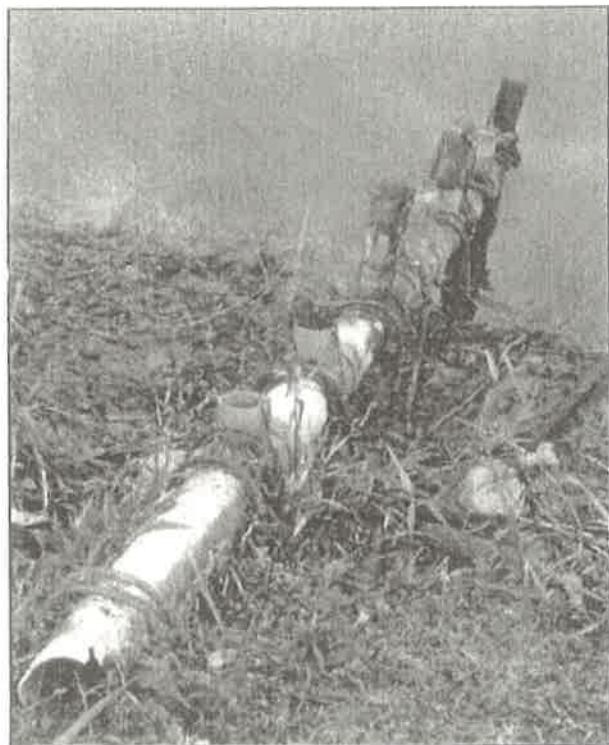
老朽化した斜樋、底樋

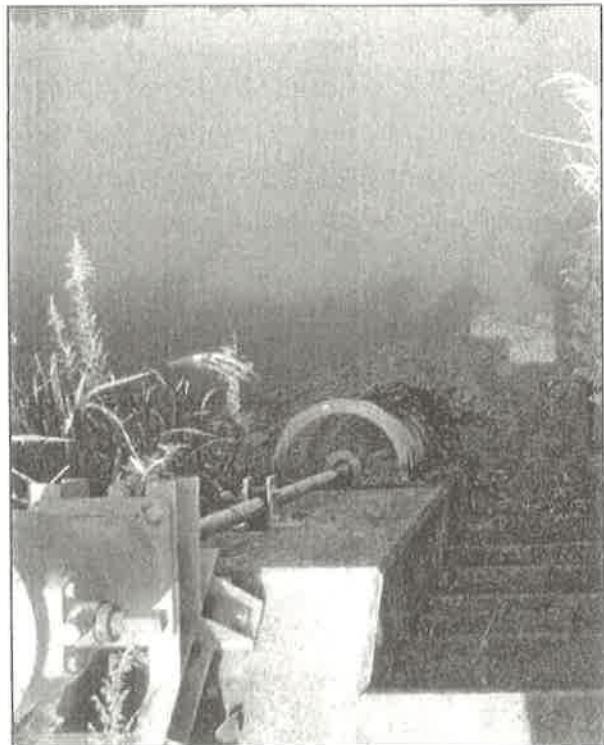
新設のパイプライン用の斜樋には底樋が無い

新設したパイプライン用の斜樋には底樋が無い  
すれども、既に古い斜樋は
