陳 情 書

姿地区ため池(通称蛇池 氷見市姿 7-13-1)取水口付近漏水防止工事

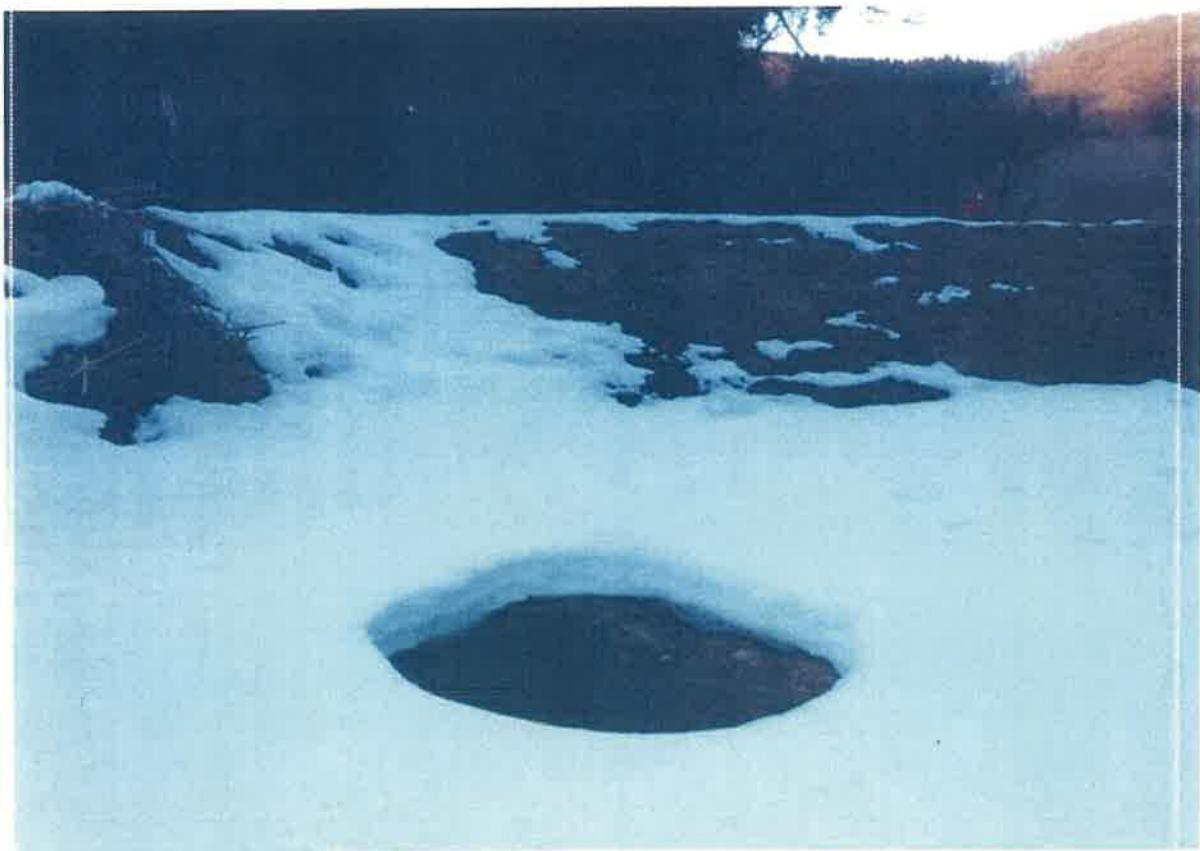
写真 1

ため池(蛇池)について、以前より取水口付近より漏水が続いており、昨年約15m先の場所で直径2m深さ3mの大きな陥没部分が現れました。(写真1) 取水口付近(写真2)(写真3)にも異常個所が見られ、出口枠工横側部分(写真4)に水漏れによる穴も出来ています。

現状のまま放置すると、大雨等で水量が増した時点で、決壩の恐れも出てきております。その場合、下流域での稻作や畑などに大きな被害が予想されます。また、さらに下流の姿地区家屋や人への被害も予想され、大きな災害になる危険があります。昨年秋より、市及び県の関係先へ相談させていただいておりますが、放置出来ない状態でもあり、早急にご支援のほどよろしくお願い申し上げます。
