令和7年度  
要 望 書

令和7年度 上矢田部地区 要望事項

令和7年度 要望箇所の画像

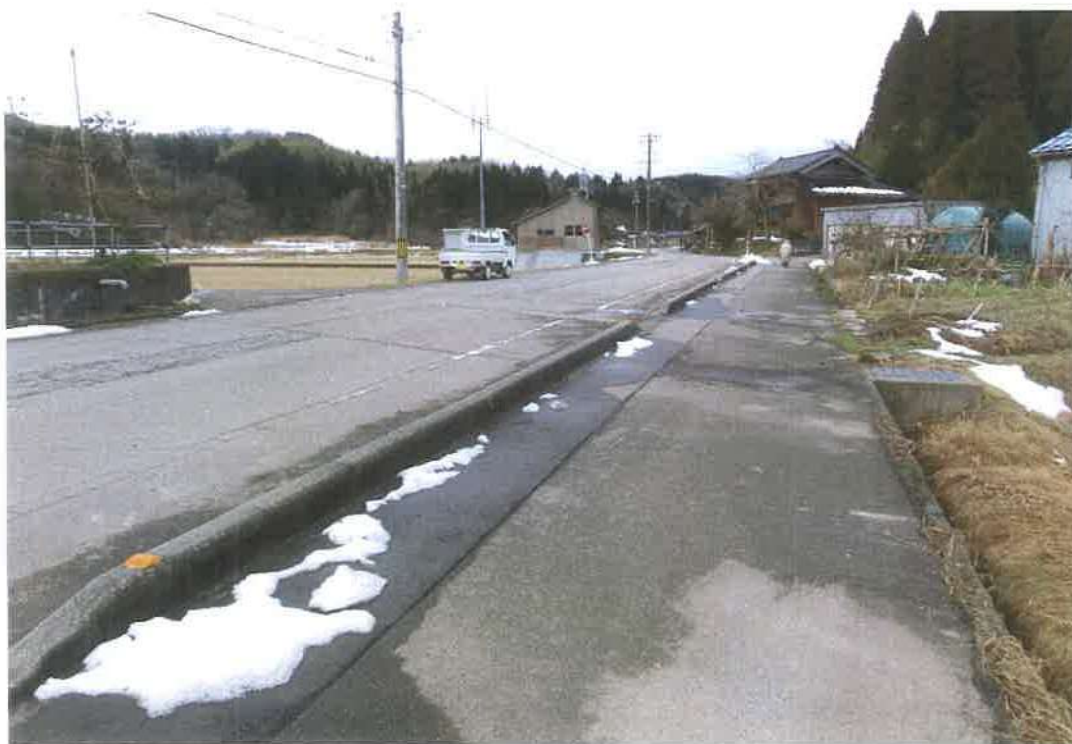
①-1市道横断暗渠の  
改修・修繕  
(市道 中谷内惣領線 前)

| 区分 | 項目 | | 位置 | 内容 |
|---|---|---|---|---|
| 市道関係 | ① 市道横断 暗渠の改修・修繕 | 継続案件 | ①-1 邸前 | 現状はボックス構造ですが、緩勾配で土砂がかなり堆積しており通水が困難であるため、早急な対処を要望いたします。 |

用水路暗渠BOX-500×400

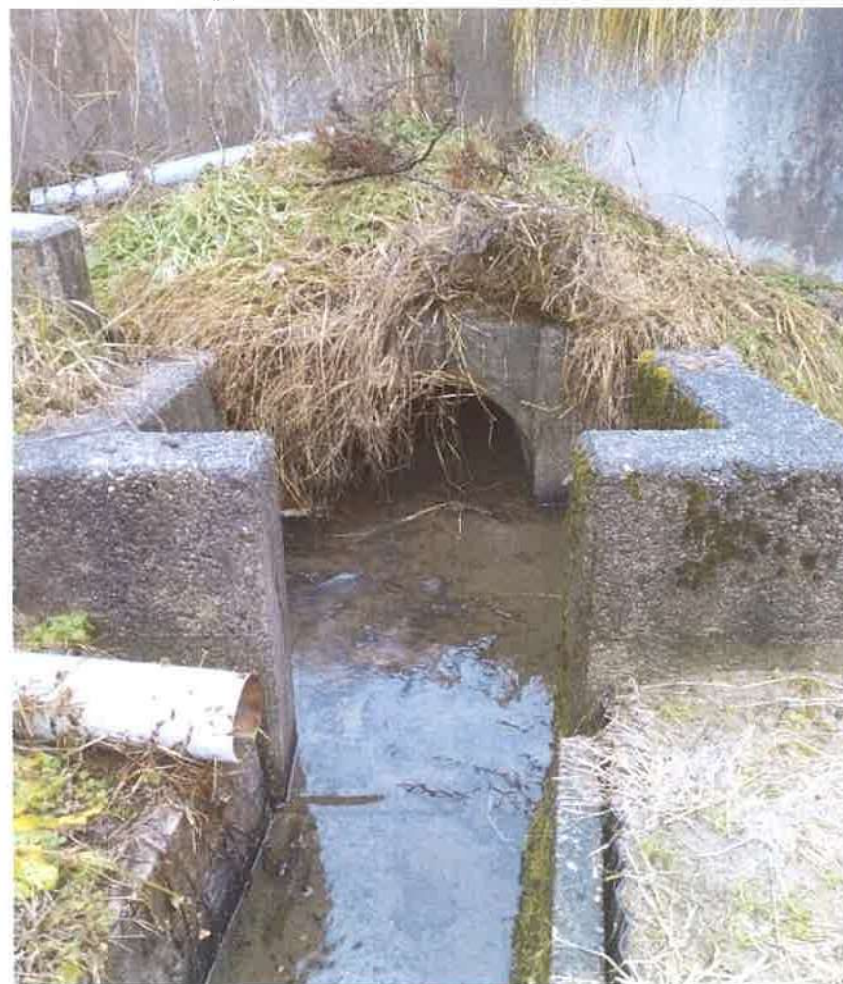
①-2市道横断暗渠の  
改修・修繕  
(市道 中谷内惣領線)

| 区分 | 項目 | | 位置 | 内容 |
|---|---|---|---|---|
| | | 継続案件 | ①-2 市道中谷内惣領線 | 現状はヒューム管φ600ですが震災により沈下並びに土砂の堆積が著しく、通水が困難な状況となっております。下流への通水には、上流側フリュームの天端から溢れるまで堰上げする必要があり、早急な改修を望みます。<br>※震災により沈下がすみ、ちよろちよろと通水にしかない。 |

暗渠内に土砂が堆積しているため、呑口柵内  
にも土砂が堆積している

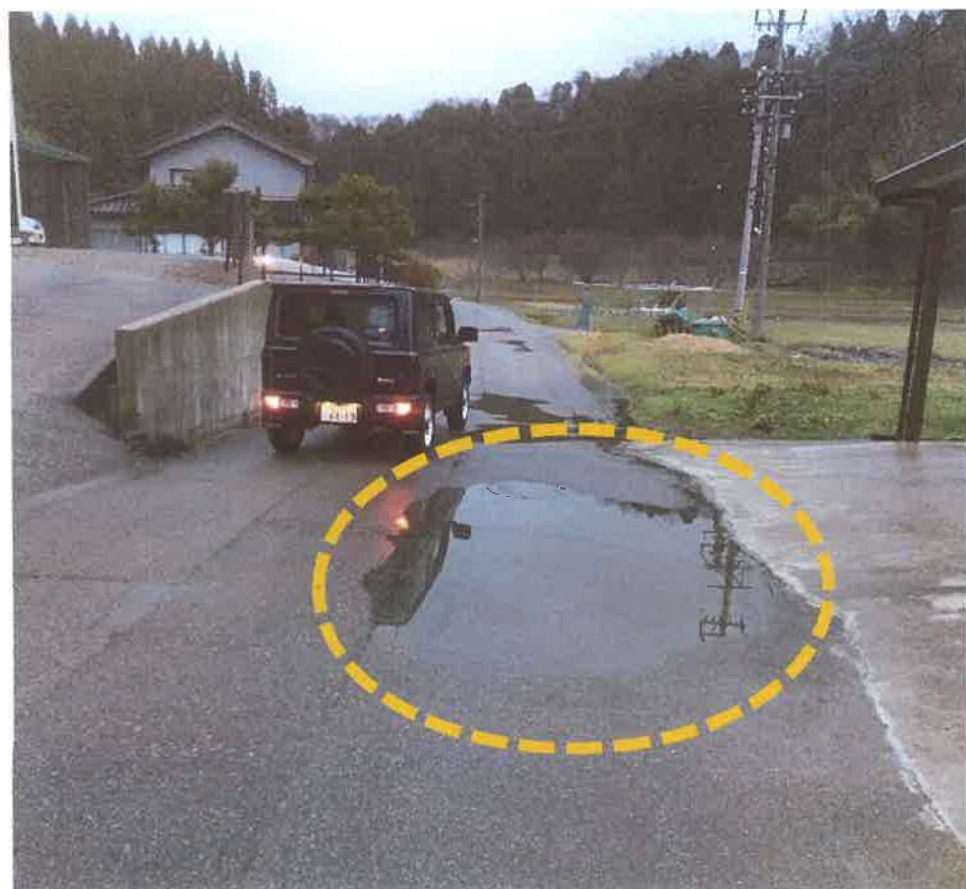
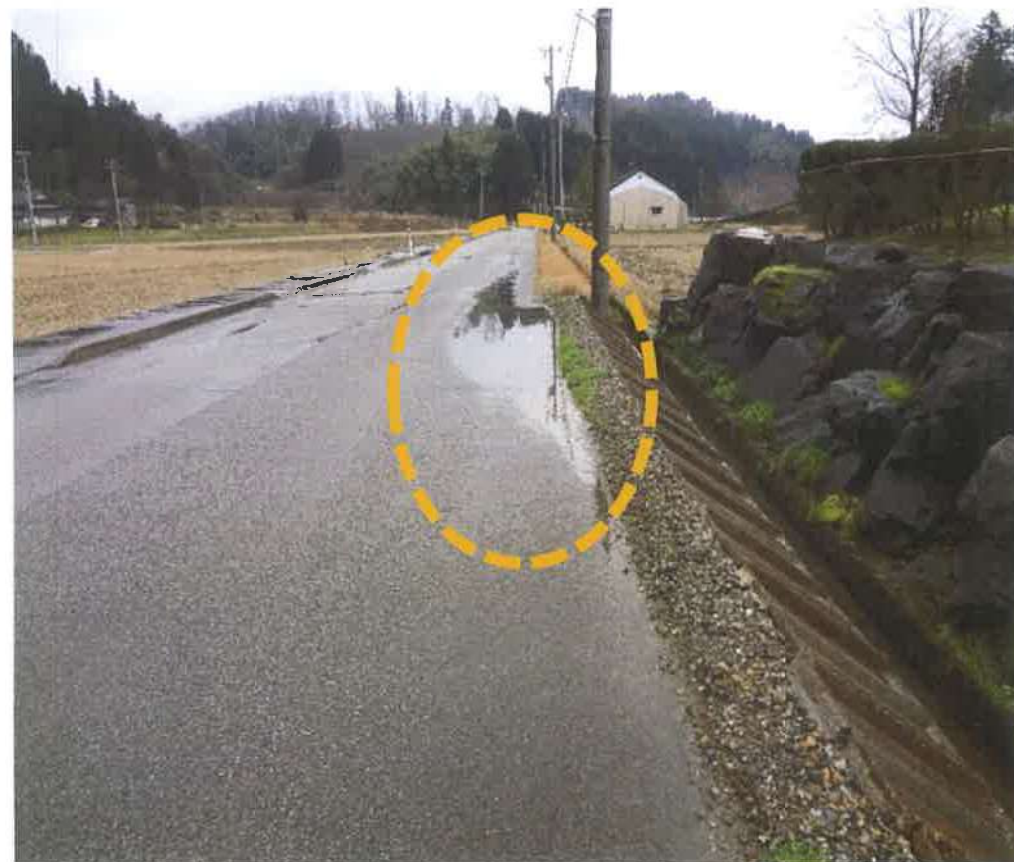
②陥没ヶ所の修繕

| 区分 | 項目 | | 位置 | 内容 |
|---|---|---|---|---|
| | ② 陥没箇所の修繕 | 継続案件<br>(新規1件) | 邸前<br>車庫前(新規) | 下水道管が敷設してあると思われる個所に、陥没と轍凹みが発生しております。水たまりの発生により小学生の通学・車の通行の支障となり、事故の発生原因ともなりかねない為、また 邸車庫前の道路陥没に関しては、大型車が通る度に大きな振動が家の中まで発生する為、早急に適切な修繕を要望いたします。 |

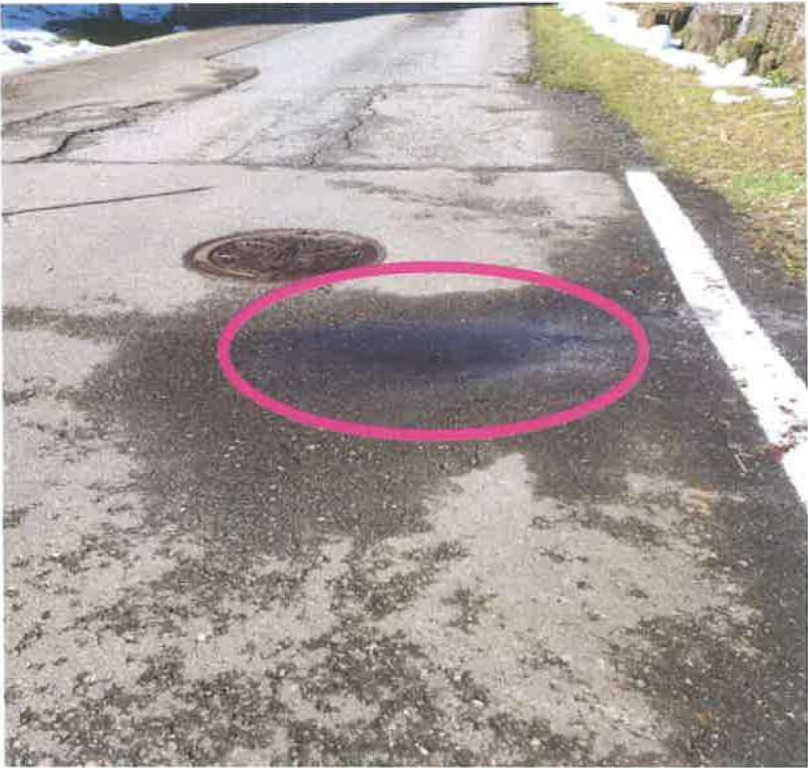
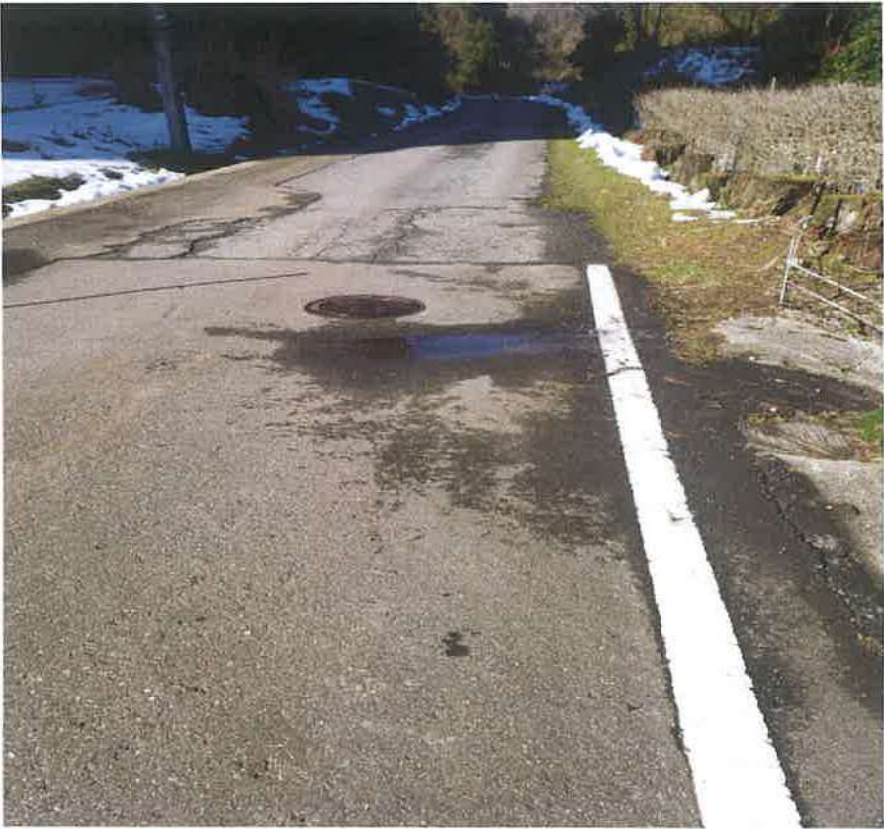
②陥没ヶ所の修繕

邸 車庫前

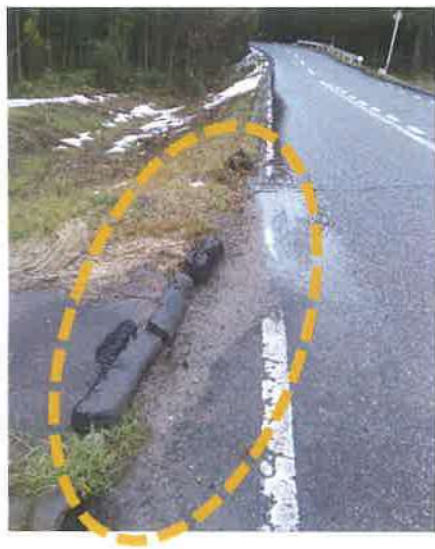
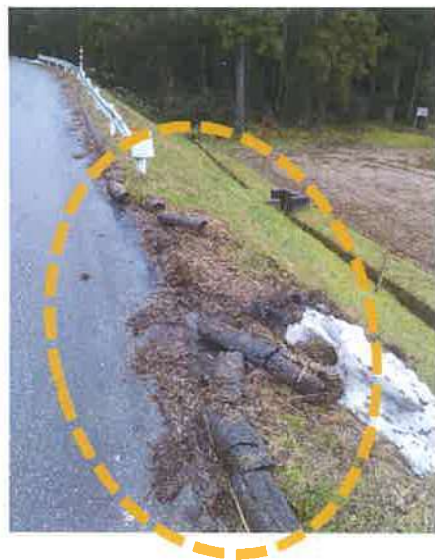
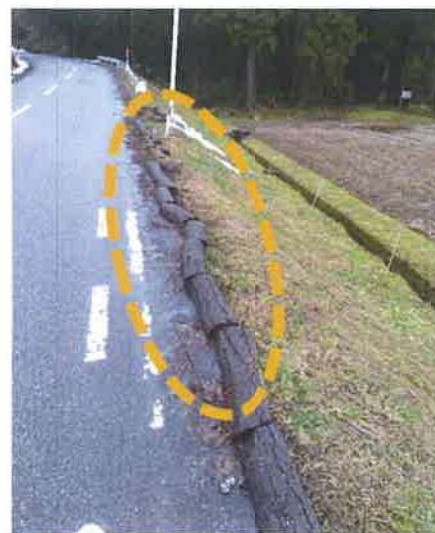
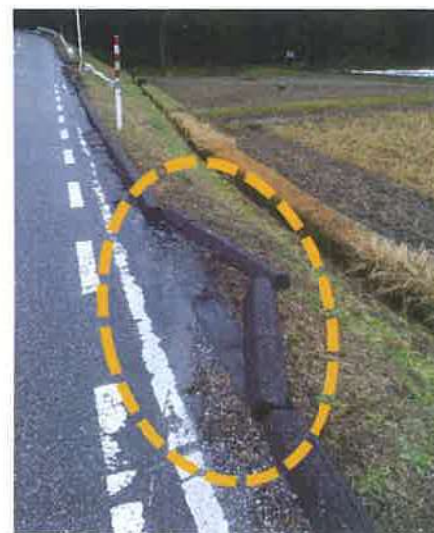
③路肩ブロックの修繕と側溝機能の維持  
(市道 中谷内惣領線/矢田部神社横)

| 区分 | 項目 | | 位置 | 内容 |
|---|---|---|---|---|
| | ③ 路肩ブロックの修繕と側溝機能の維持 | 継続案件 | 市道中谷内惣領線<br>矢田部神社横 | 矢田部神社横の市道沿い路肩ブロックが除雪車により両側が破損しましたので復旧を要望申し上げます。又、道路側溝に土砂・落葉が堆積しております。雨が降ると水が即道路に溢れ自動車によるスリップ事故発生の懸念があります。事前に防止したく定期的に清掃除去も合わせて要望申し上げます。 |

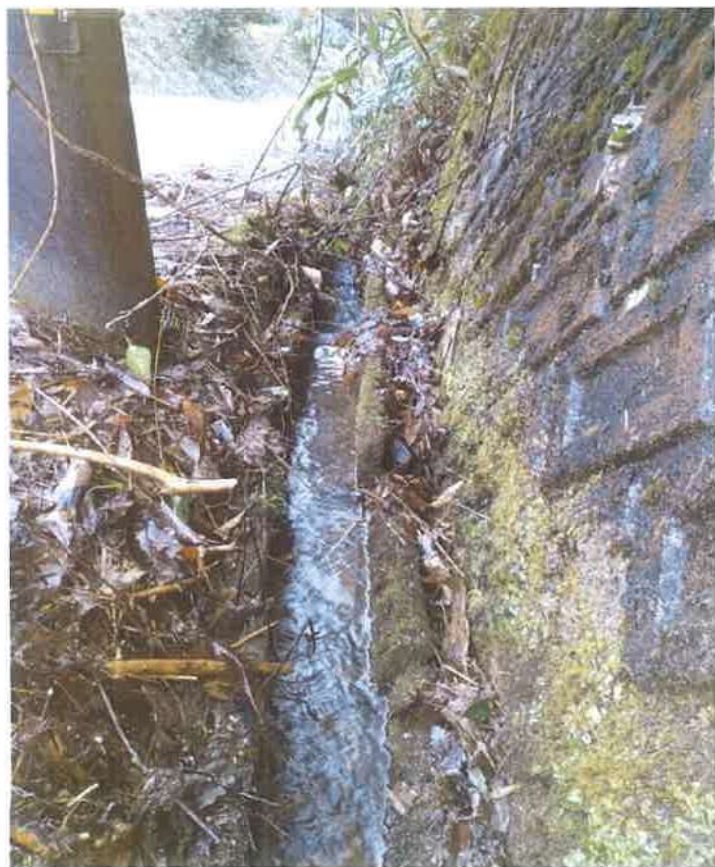
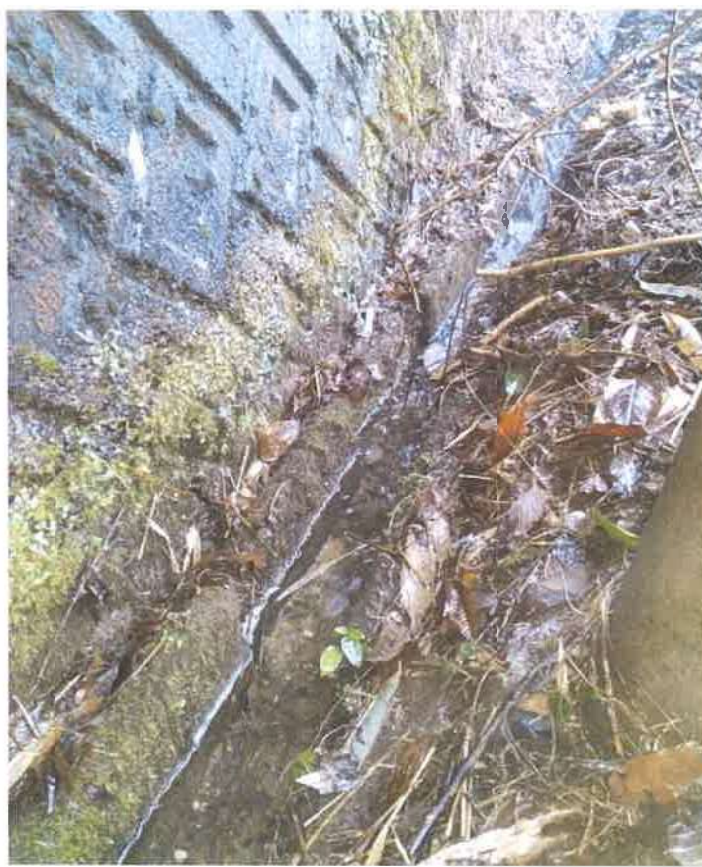
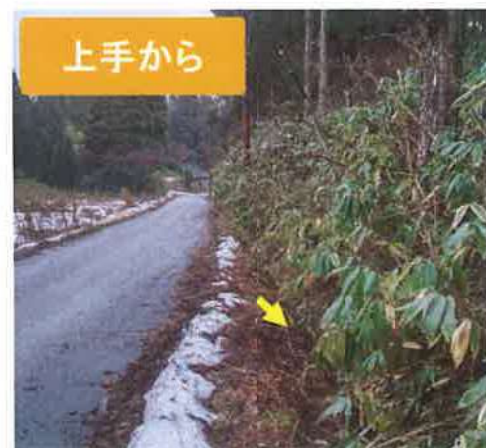
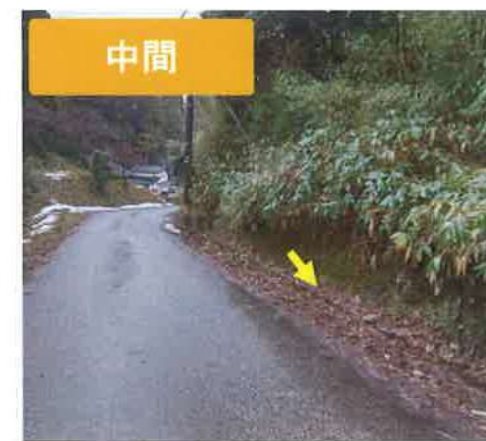
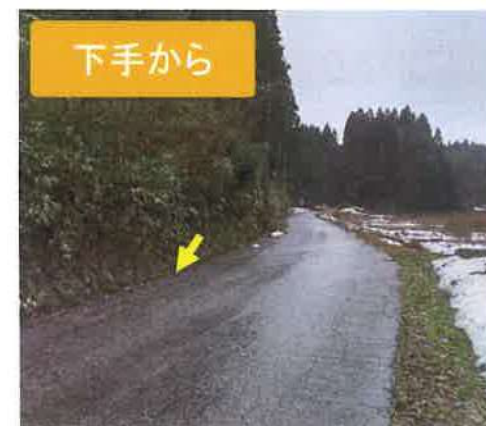
④幹線市道側溝の  
拡幅・老朽化による修繕  
(三田窪口付近)

| 区分 | 項目 | | 位置 | 内容 |
|---|---|---|---|---|
| | ④ 幹線市道側溝の<br>拡幅・老朽化による修繕 | 継続案件 | 三田窪口付近 | 邸付近から三田窪方向に約200mの区間は、道路側溝PU-240x240が敷設されています。その断面が小さいのと老朽化による破損・陥没ため落葉・倒木等による断面阻害がたびたび発生します。降雨時には市道に溢れている状況です。市道隣接地の用地提供も検討しておりますので、早急な側溝改良を要望申し上げます。 |

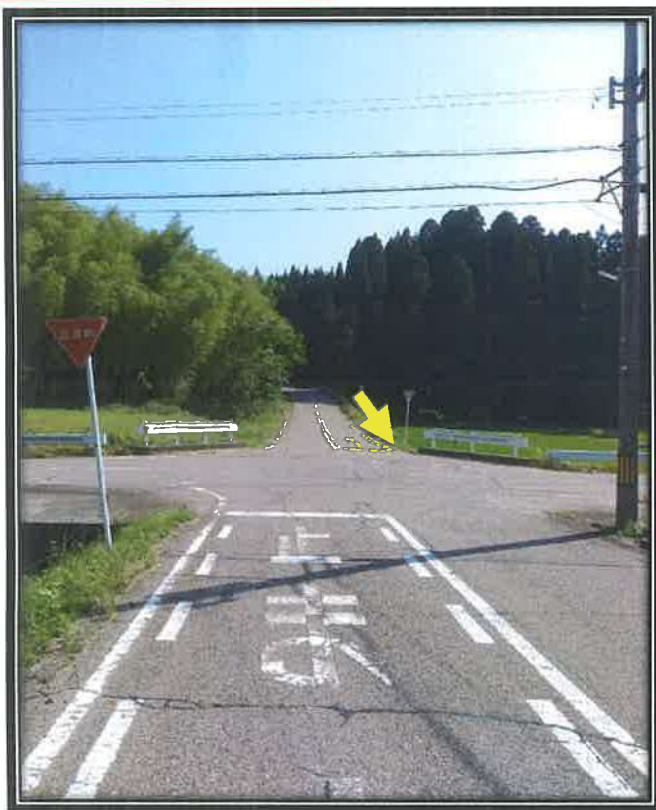
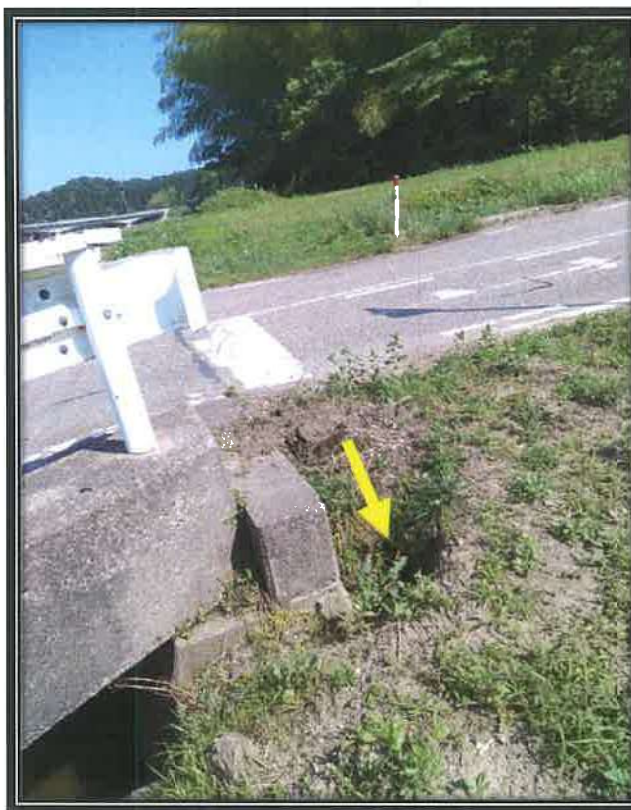
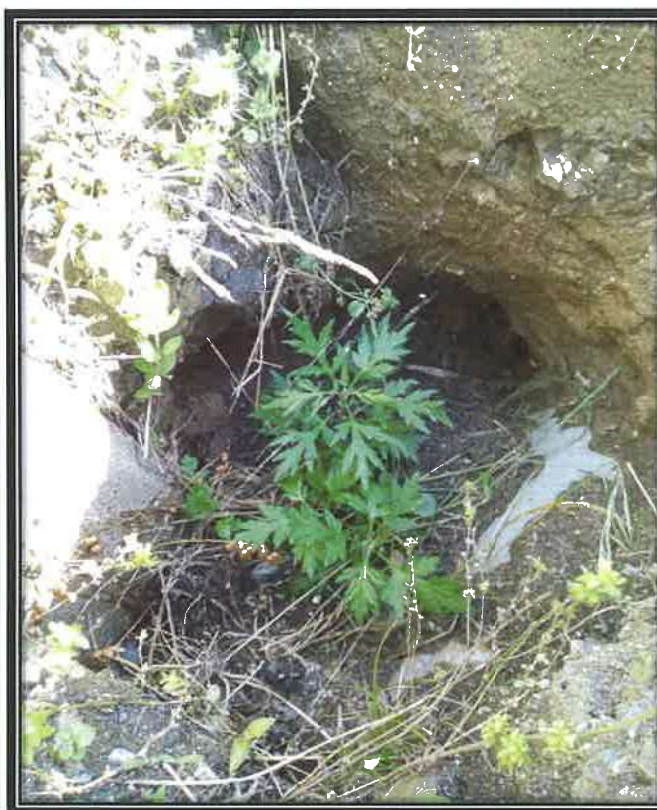
⑤市道 矢田部川の橋  
体の法面陥没

| 区分 | 項目 | | 位置 | 内容 |
|---|---|---|---|---|
| | ⑤ 市道 矢田部川の橋躯体の法面陥没 | 継続案件 | 市道 中谷内惣領線 | 長年の水害により躯体の法面が陥没しています。橋自体の劣化も早める為 早急な対処を要望いたします。 |

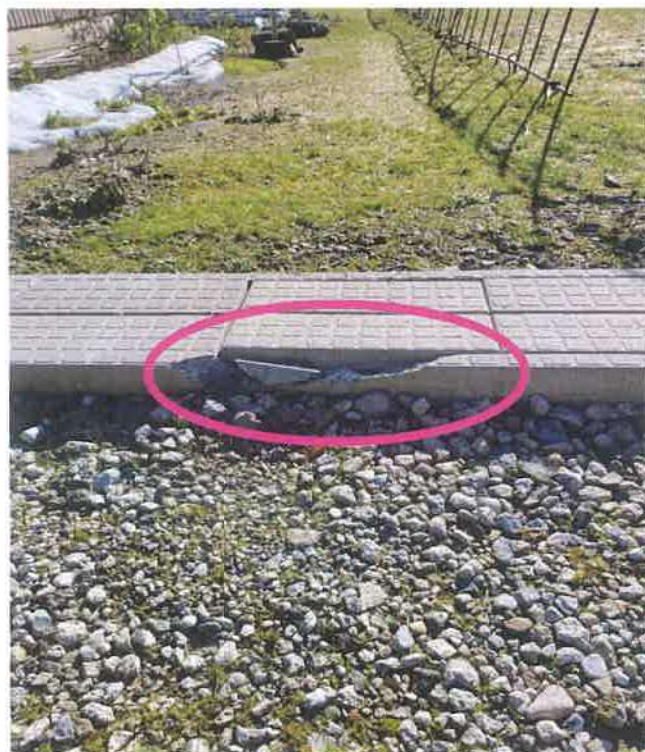
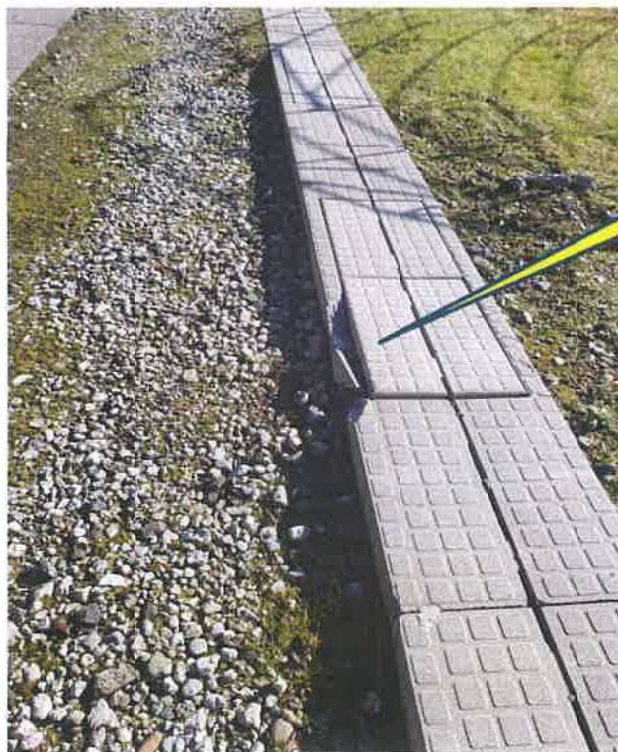
⑥排水側溝の修繕

| 区分 | 項目 | | 位置 | 内容 |
|---|---|---|---|---|
| 地滑り関係 | ⑦ 地滑り防止工事 | 新規案件 | 邸の前 | 排水側溝の一部が市の除雪作業中に誤って引っ掛け破損、上部のふたが負荷をかければ落ちる状態になっています。早急な修繕を望みます。 |

蓋が落ちてしまう状態

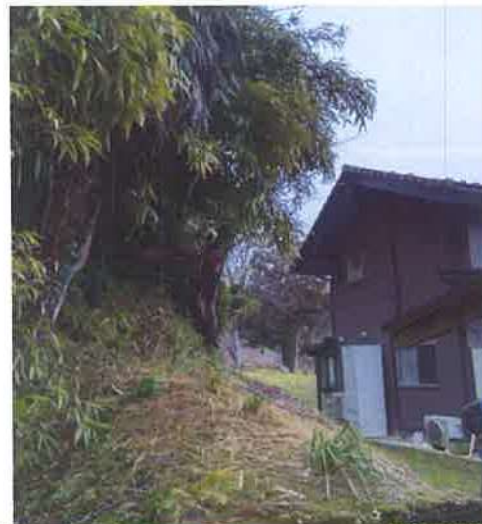
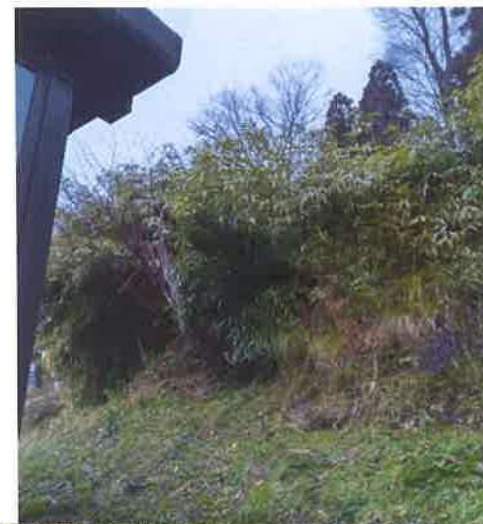
⑦-1地滑り防止工事  
(〇〇〇〇邸 裏)

| 区分 | 項目 | | 位置 | 内容 |
|---|---|---|---|---|
| | | 継続案件 | ⑦-1 邸の裏側 | 家族が暮らしている 邸の裏側には山が迫っており、地滑り防止工事が施されていません。近年、多発しています集中豪雨の際には土砂災害の発生も懸念されますので緊急事態の前に早急に地事を実施して頂きますよう、要望申し上げます。 |

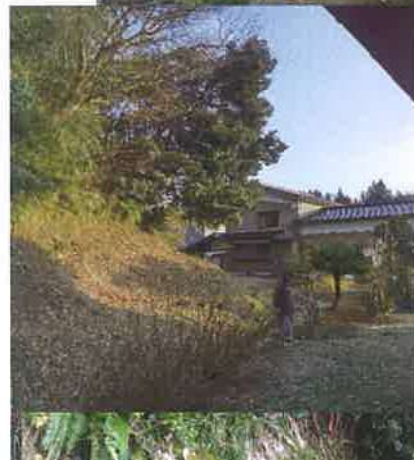
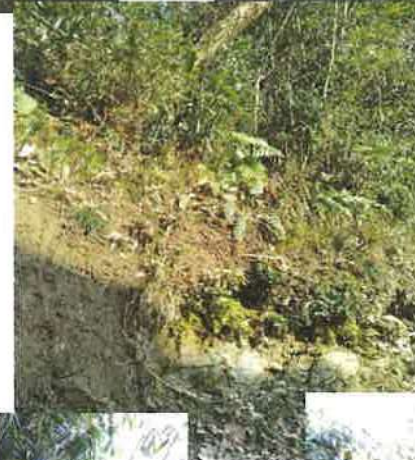
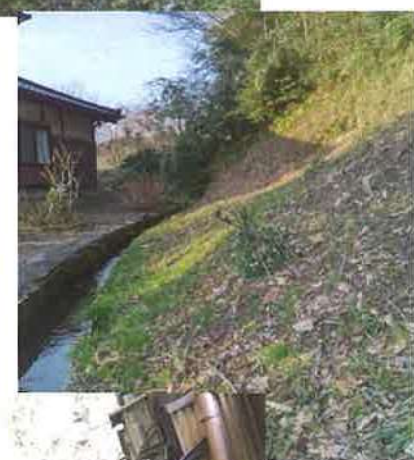
⑦-2地滑り防止工事  
(〇〇〇〇邸 裏)

| 区分 | 項目 | | 位置 | 内容 |
|---|---|---|---|---|
| | | 継続案件 | ⑦-2 邸の裏側 | 家族が暮らしている 邸の裏側には山が迫っており、地滑り防止工事が施されていません。近年、多発しています集中豪雨の際には土砂災害の発生も懸念されますので緊急事態の前に早急に地事を実施して頂きますよう、要望申し上げます。 |

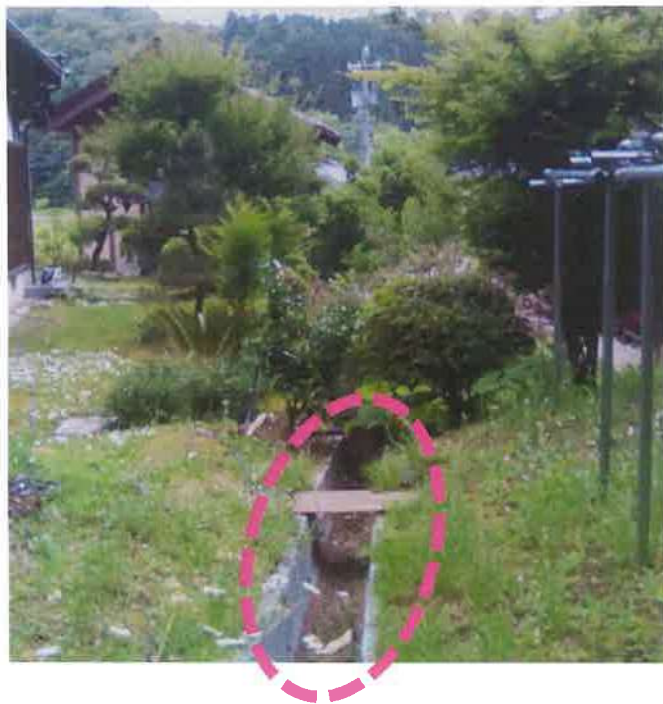
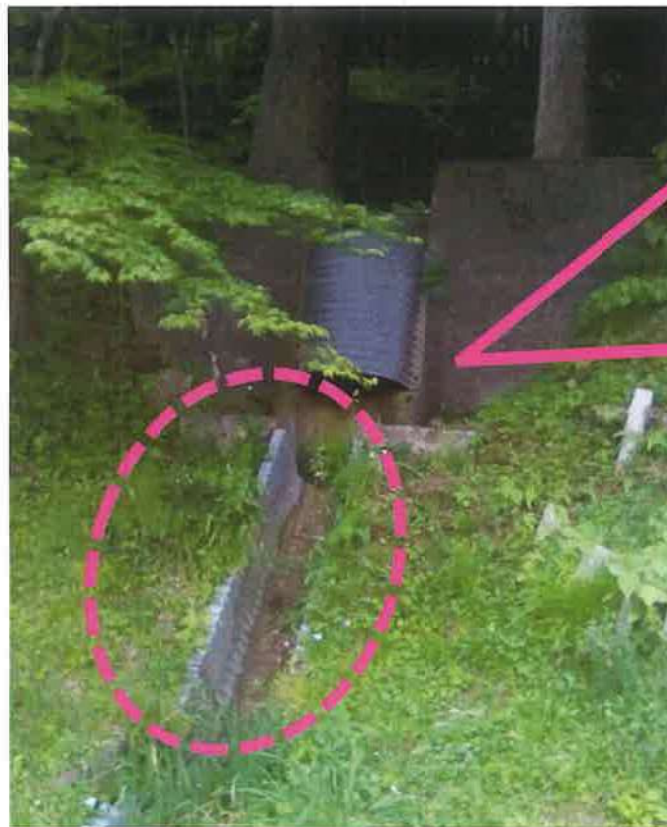
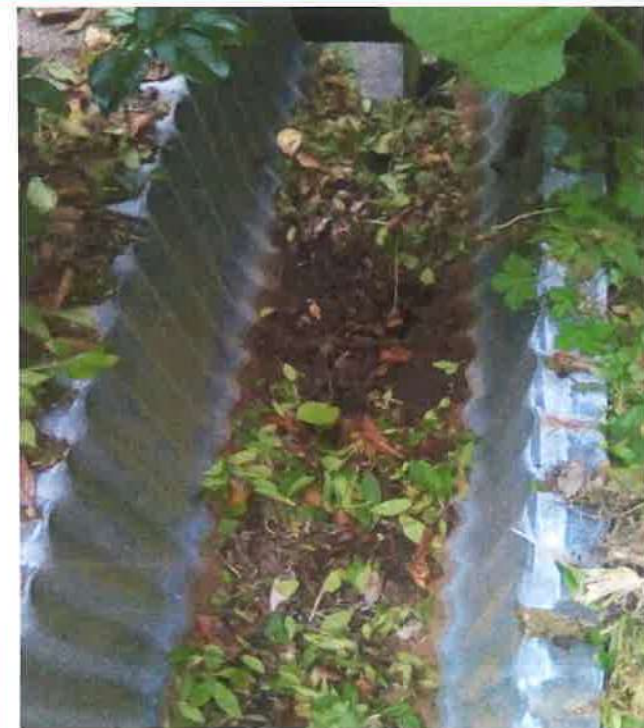
⑧老朽化による排水側溝工事  
(山形市横)

| 区分 | 項目 | | 位置 | 内容 |
|---|---|---|---|---|
| | ⑧ 山林排水溝の老朽化による取替え工事 | 継続案件 | 邸と邸<br>の後 | 邸と 邸敷地内には急傾斜地指定山林から流れ下る雨水を通す排水溝があります。市の土木工事から20年以上経過しており溝の底が腐食し、多数の穴が開いています。近年、豪雨による災害も多発しておりますので早急に更新工事を実施して頂きますよう、要望申し上げます。 |

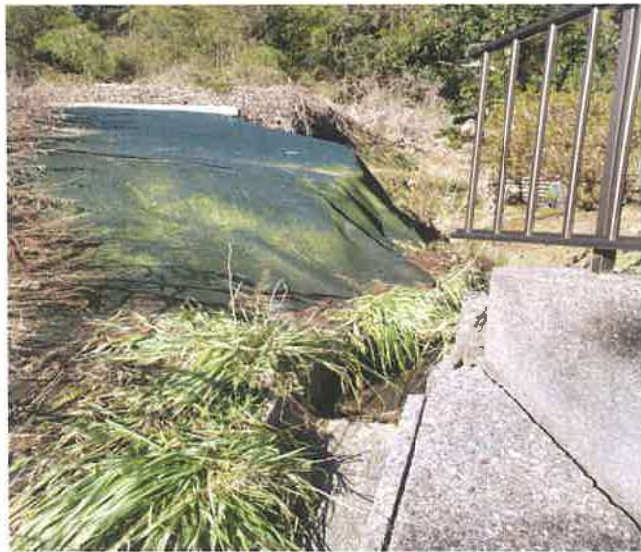
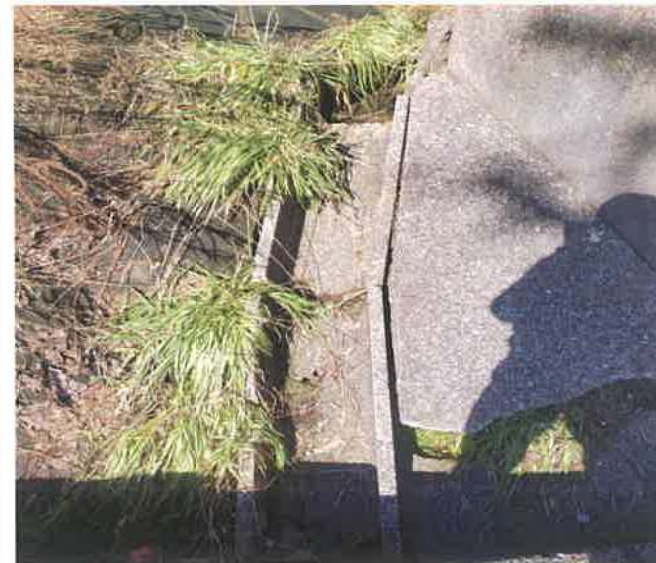
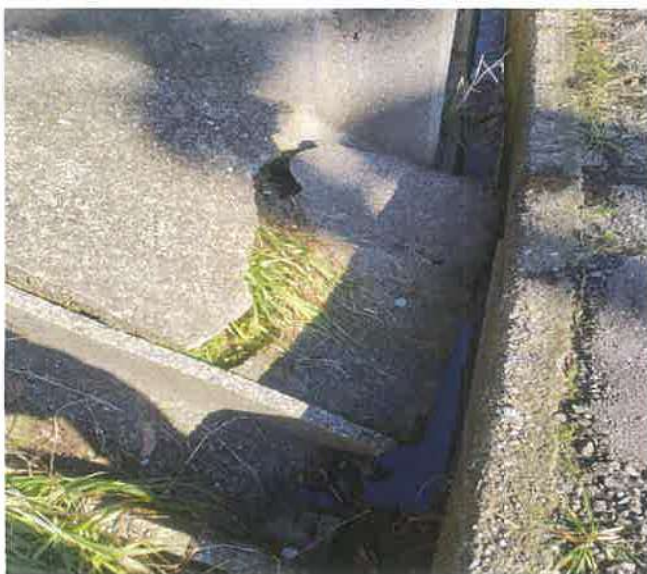
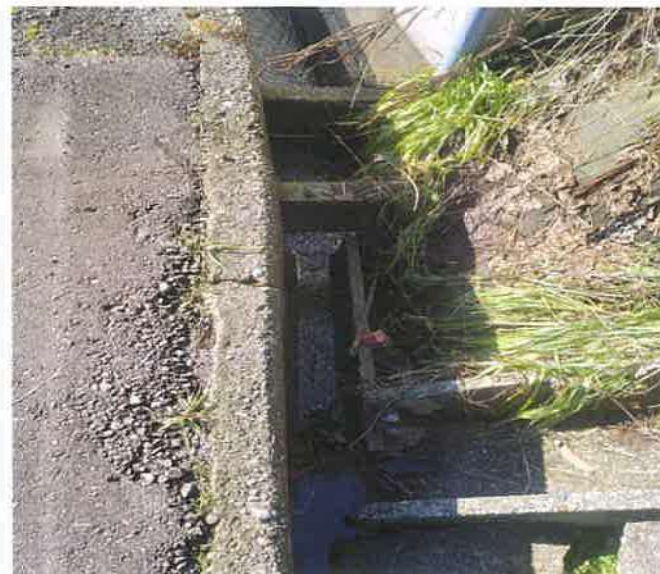
⑨水害の影響による  
排水路(側溝)陥没箇所の修理  
(i 邸と 邸の間)

| 区分 | 項目 | | 位置 | 内容 |
|---|---|---|---|---|
| 水害関係 | ⑨ 水害の影響による排水路(側溝)陥没箇所の修理 | 新規案件 | 邸と邸<br>の間 | 山側からきている排水路、合流する排水路(側溝) 両側が水害の影響により土台部分が崩れ落ち陥没、水路として機能していない為早急に工事を実施して頂きますよう、要望申し上げます。 |

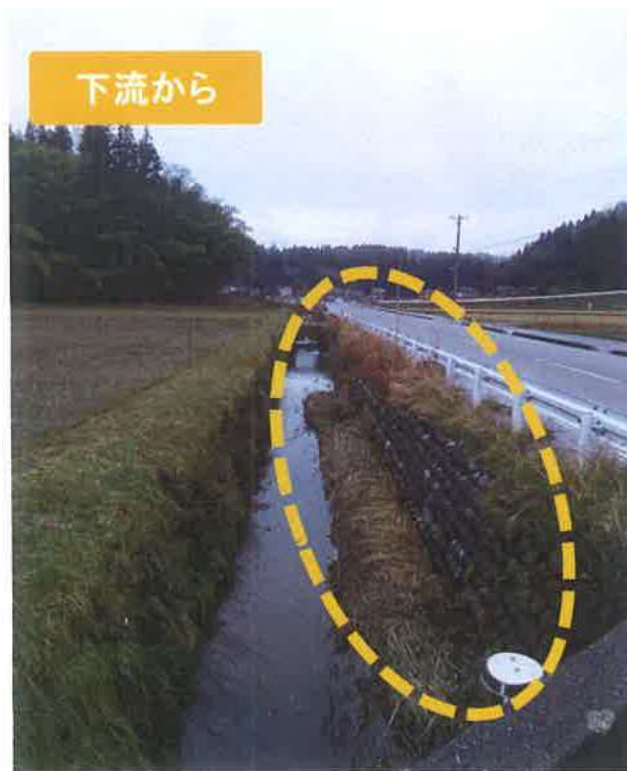
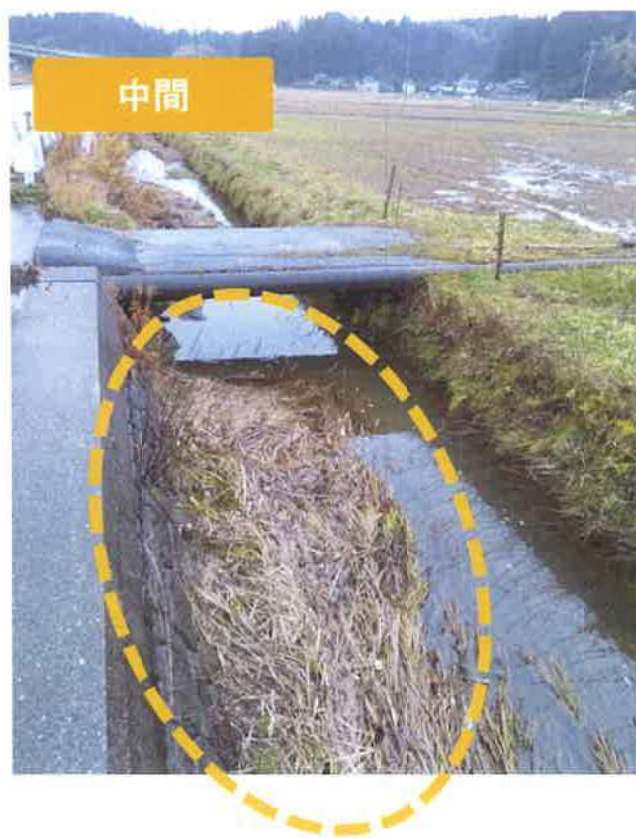
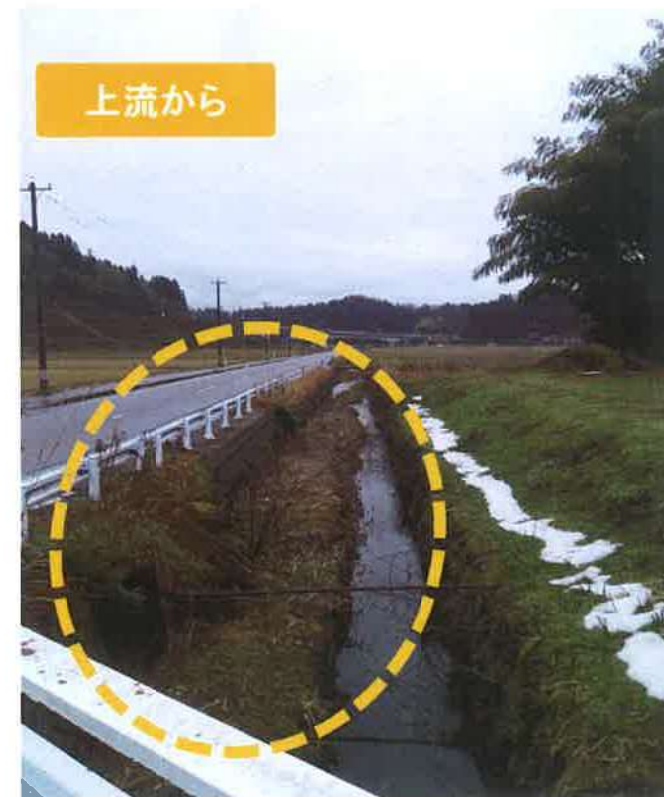
⑩矢田部川の浚渫  
(矢田部川)

| 区分 | 項目 | | 位置 | 内容 |
|---|---|---|---|---|
| | ⑩ 矢田部川の浚渫 | 継続案件 | 矢田部川 | 氷見市一斉美化運動に於いて、毎年矢田部川の草刈り作業を行っていますが、草丈等が長く作業が大変です。刈り取り後も草を道路まで上げなくてはならず重労働ですので、浚渫作業をお願いします。 |

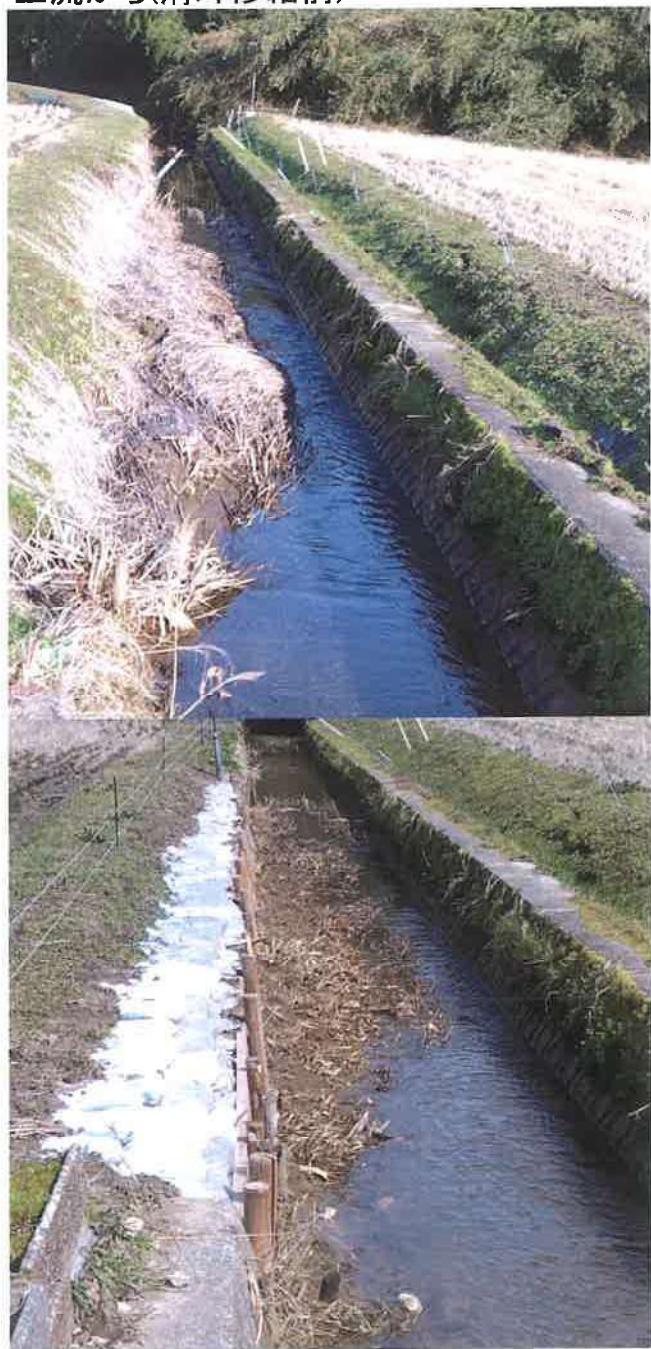
上流から(溝畔修繕前)

| 区分 | 項目 | | 位置 | 内容 |
|---|---|---|---|---|
| | ⑪ 川の護岸工事 | 継続案件 | 矢田部川 | 水害により法面が一部崩壊しています。未然防止の観点から早急な対処を要望いたします。<br>※3月に自己(村、営農)にて溝畔修繕を行ったが川幅の半分が土砂があり反乱する恐れがあります。 |

⑪矢田部川の法面 護岸工事
