要 望 書

令和 2 年 4 月 13 日

下十二町自治会長 谷内

令和2年度下十二町地区要望事項一覧

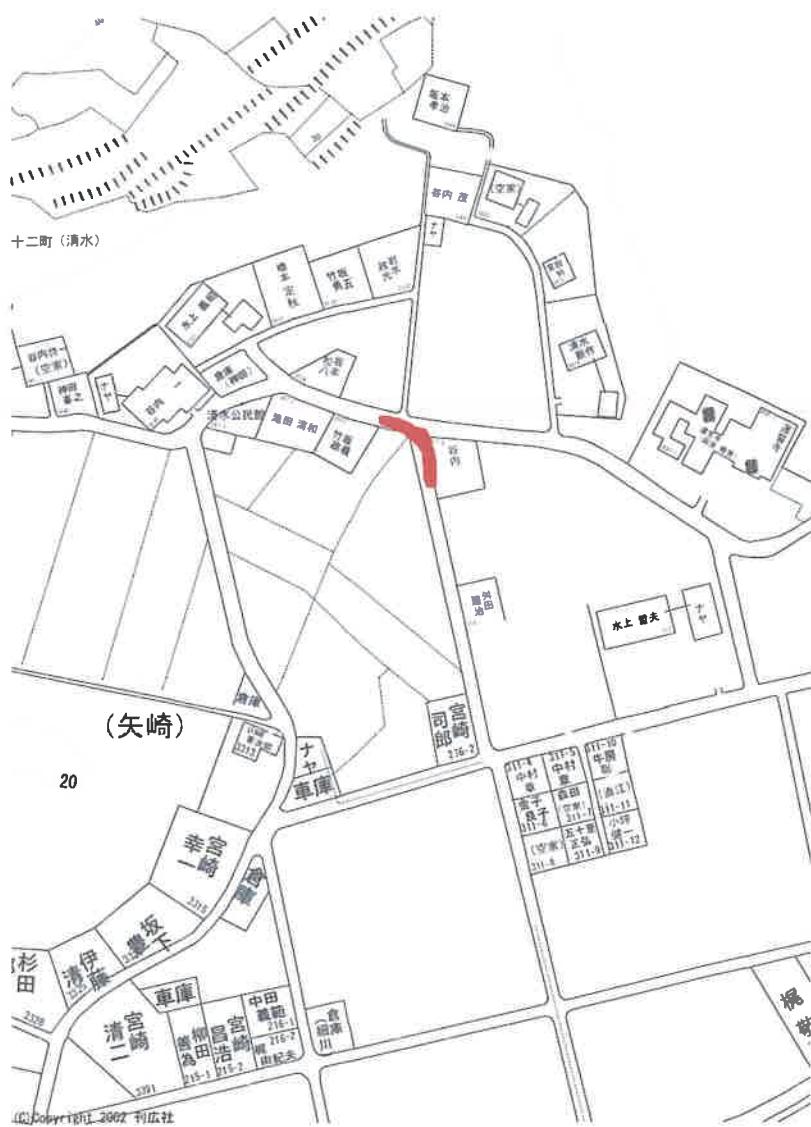
要望箇所

3 市道清水2号線のカーブの路肩補修について (氷見市十二町317-2付近)

要望理由 カーブしている箇所に電柱が立っていて大型車などが右折しにくい。そのためカーブの内側が少しずつ沈降してきている。また、その個所と隣接する部分の路肩も泥止めしてある木材が腐っているので、擁壁などを用いて改善をお願いしたい。
