## 令和 6 年度 陳情項目

下矢田部区長 大窪 道博

令和6年度 下矢田部地区 陳情箇所

下矢田部地区内道路  
能登半島地震被害状況

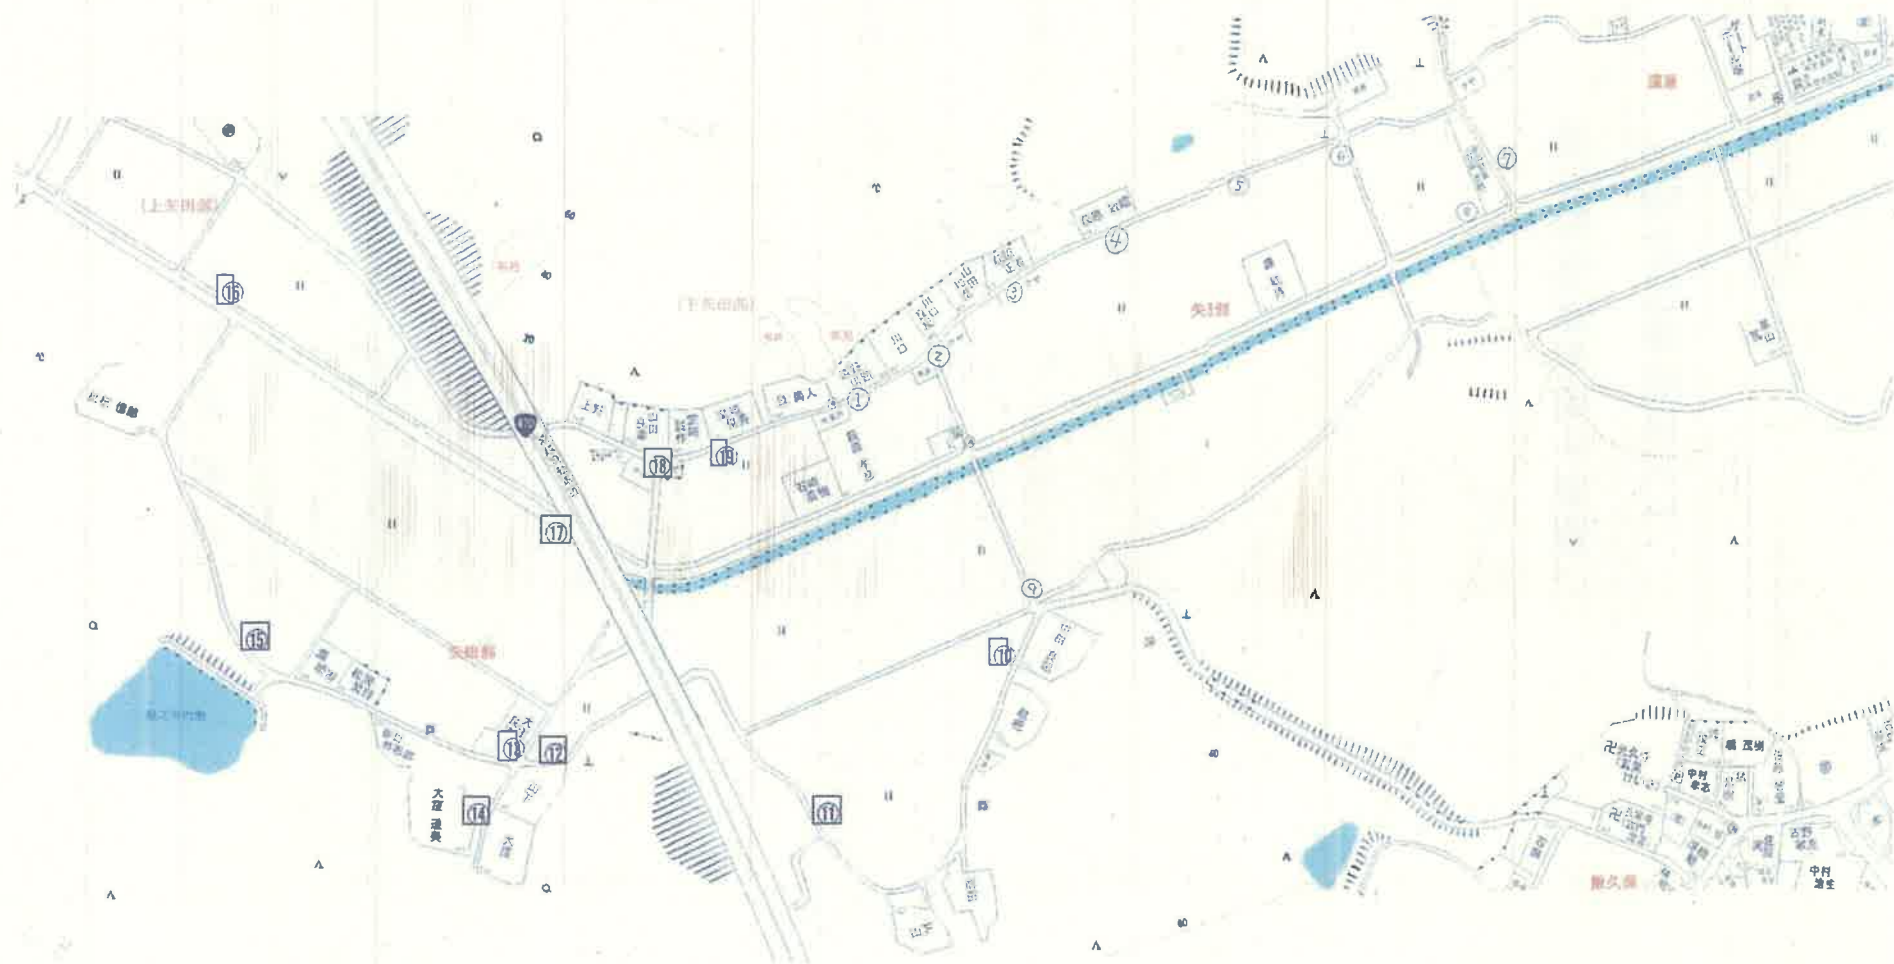
下矢田部地区内市道被災状況

| 地図番号 | 被害状況 | 写真 | 備考 |
|---|---|---|---|
| ③ | 路面に亀裂が入り、幅1m、長さ3mに亘って沈下している。 | | |
| ④ | 約5m近く亀裂が続いている。 | | |
| ⑦ | 路面に亀裂が入り、一部陥没 | | |
| ⑧ | 歩道から市道まで横断する形で深い亀裂 | | |

| ⑨ | 路面に無数の亀裂が入り、陥没している。 | | | | |

| 地図番号 | 被害状況 | 写真 |
|---|---|---|
| ⑫ | 路面に亀裂が入り、片側が傾斜している。 | |
| ⑭ | 路面の一部に亀裂が入り、陥没して崩れそうである。 | |
| ⑮ | 路面にかなりの長さで断裂が見られ、段差ができている。 | |
| ⑯ | 道路を横断する形で断裂、陥没が見られ、大きな段差がついている。 | |
| ⑰ | 路面に大きな亀裂が見られる | |

| <p>⑬</p> | <p>路面に複数亀裂が入り、陥没してマンホールの蓋が隆起している。</p> | |

| 地図番号 | 被害状況 | 写真 |
|---|---|---|
| ⑬ | 路面に亀裂が見られる。 | |
