令和4年8月  
味川自治会区長  
西向不二夫

### 排水路不具合箇所の補修要望書

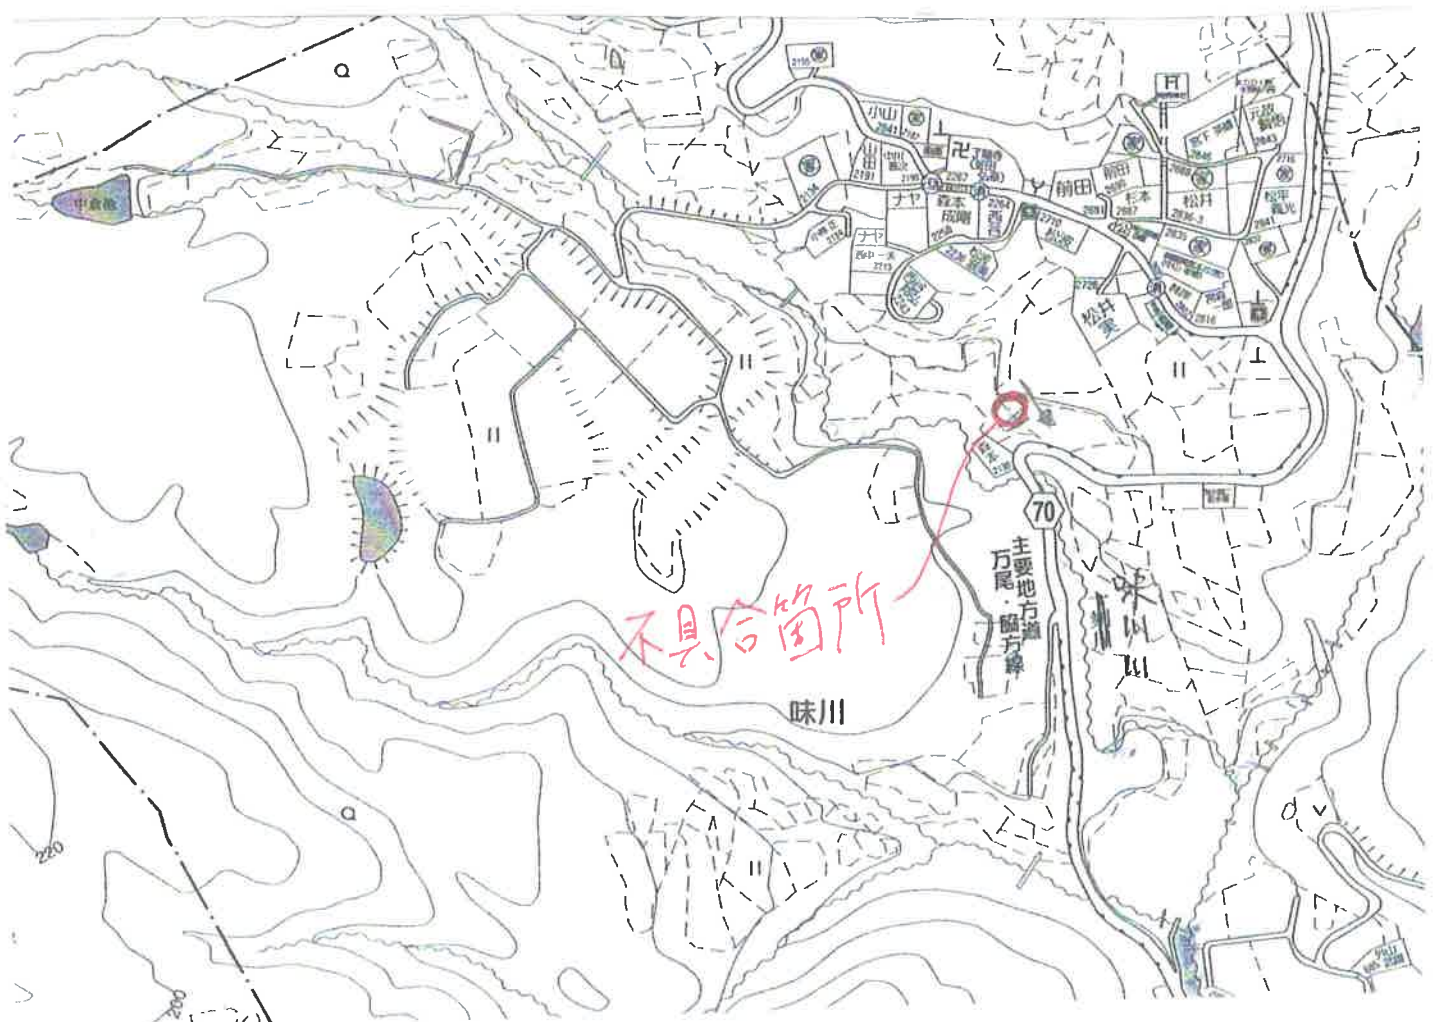
1

日頃、味川地区の振興に多大なご支援ご協力を賜り厚く御礼申し上げます。  
さて、本地区の排水路に不具合箇所（写真①上部の人の指差し箇所）が発見され、堰堤部上部に写真②③④部のように穴が開いていました。  
要因としては写真⑤⑥⑦⑧のように土砂崩れがあり水路を塞ぎ、堰堤部の土管を通らずに水がオーバーフローし堰堤上部に穴を開けその箇所より水が侵食しながら流れ落ちているのだと思われます。  
このまま放置しますと堰堤の弱い部分より崩壊し、最悪 堰堤の役をしなくなります。  
早めの補修が必要だと思いますので宜しくお願い致します。
